# רשות נחל קישון

דוח מסכם לשנת 2007

## דוח מסכם לשנת 2007

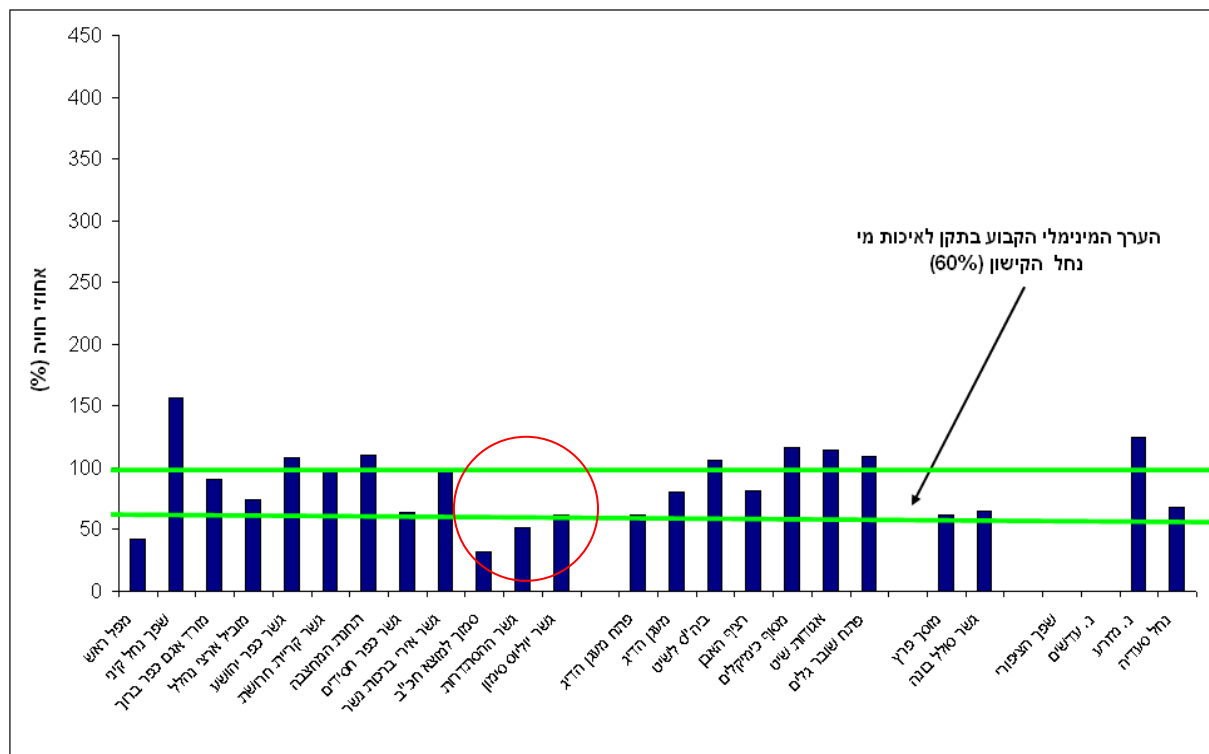
גרף 1: רוויית חמצן מומס בכל תחנות הדיגום - אביב 2007

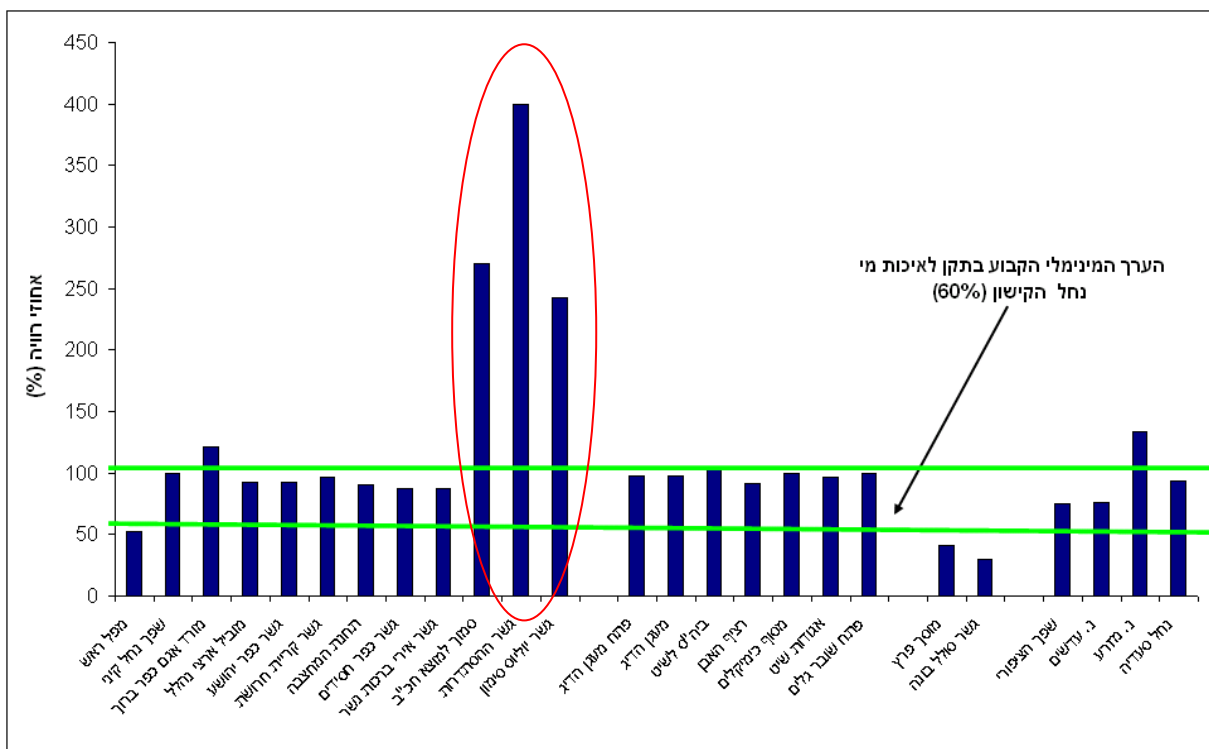
גרף 2: רוויית חמצן מומס בכל תחנות הדיגום - סתיו 2006 (לצורך השוואה)

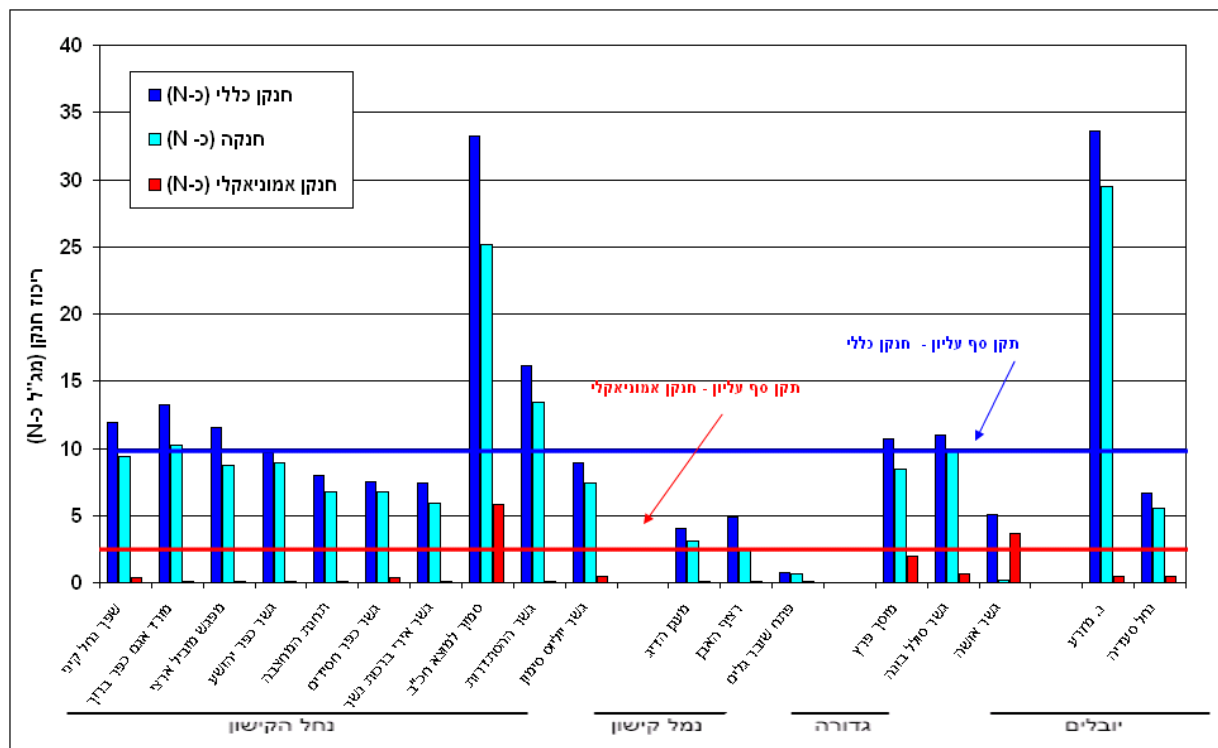
גרף 3: ריכוזי צורני חנקן בתחנות הדיגום - אביב 2007

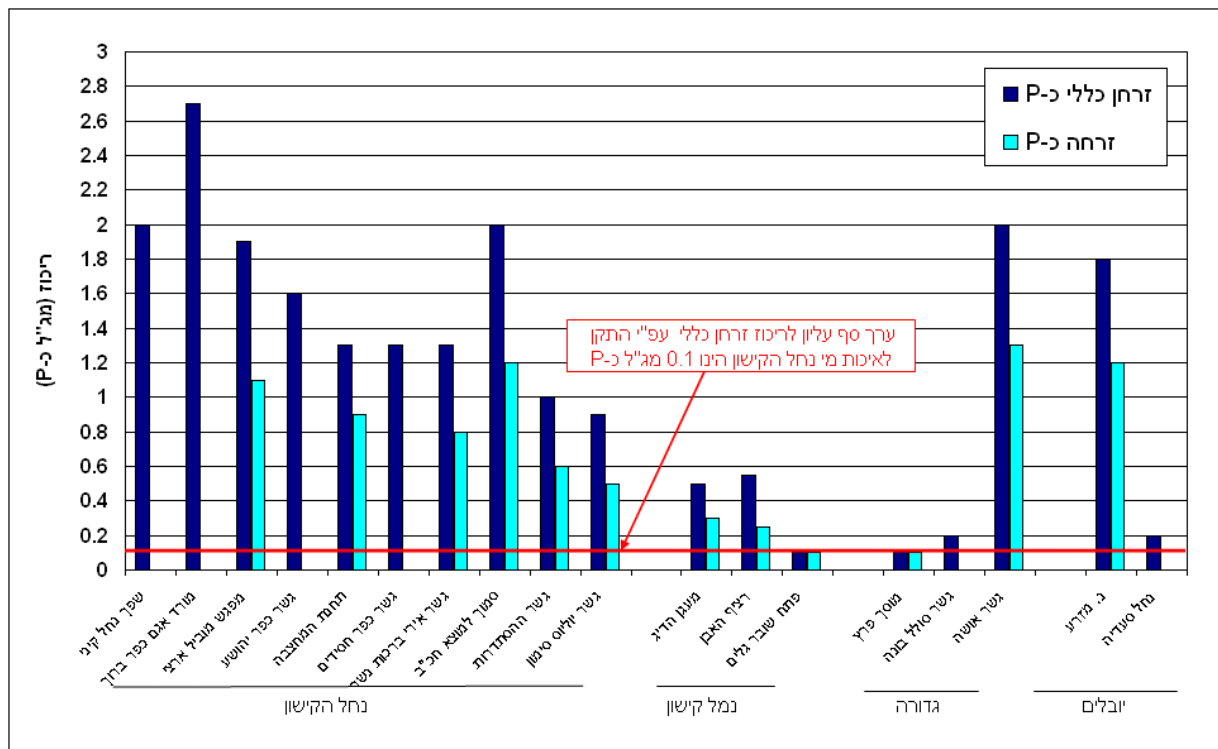
גרף 4: ריכוזי זרחן כללי בתחנות הדיגום - אביב 2007

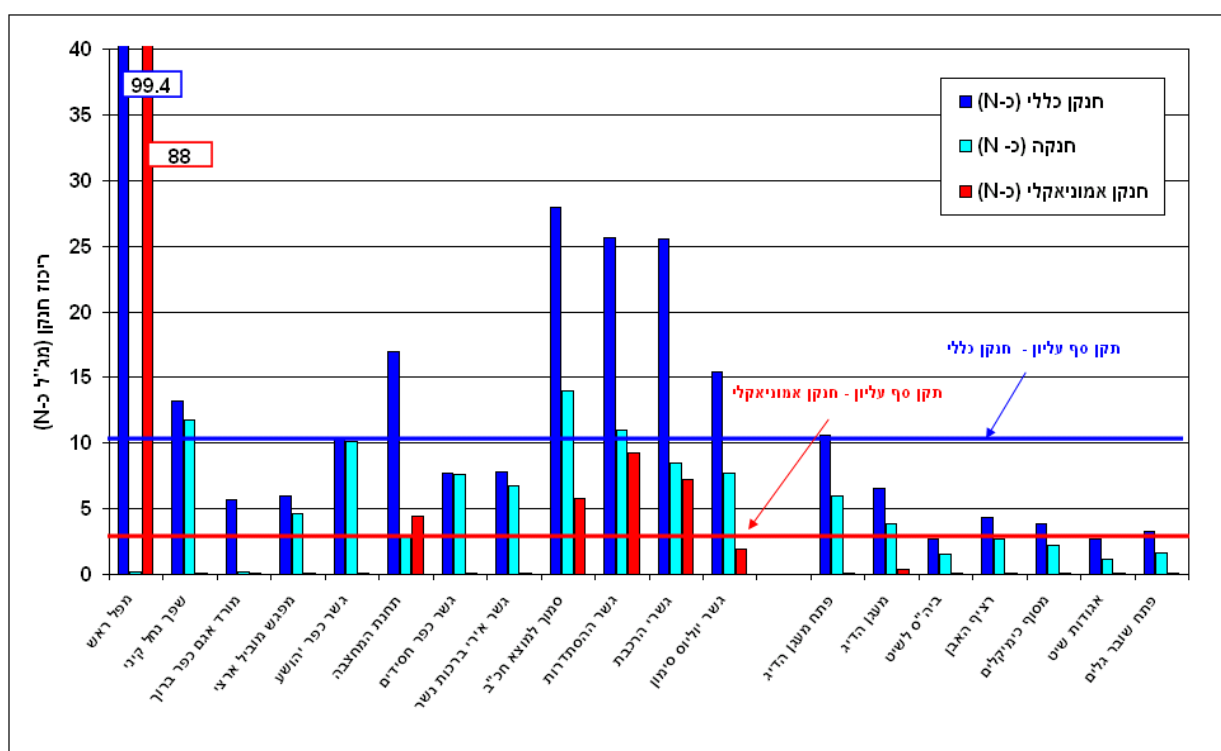
גרף 5: ריכוזי צורני חנקן בתחנות הדיגום - סתיו 2007

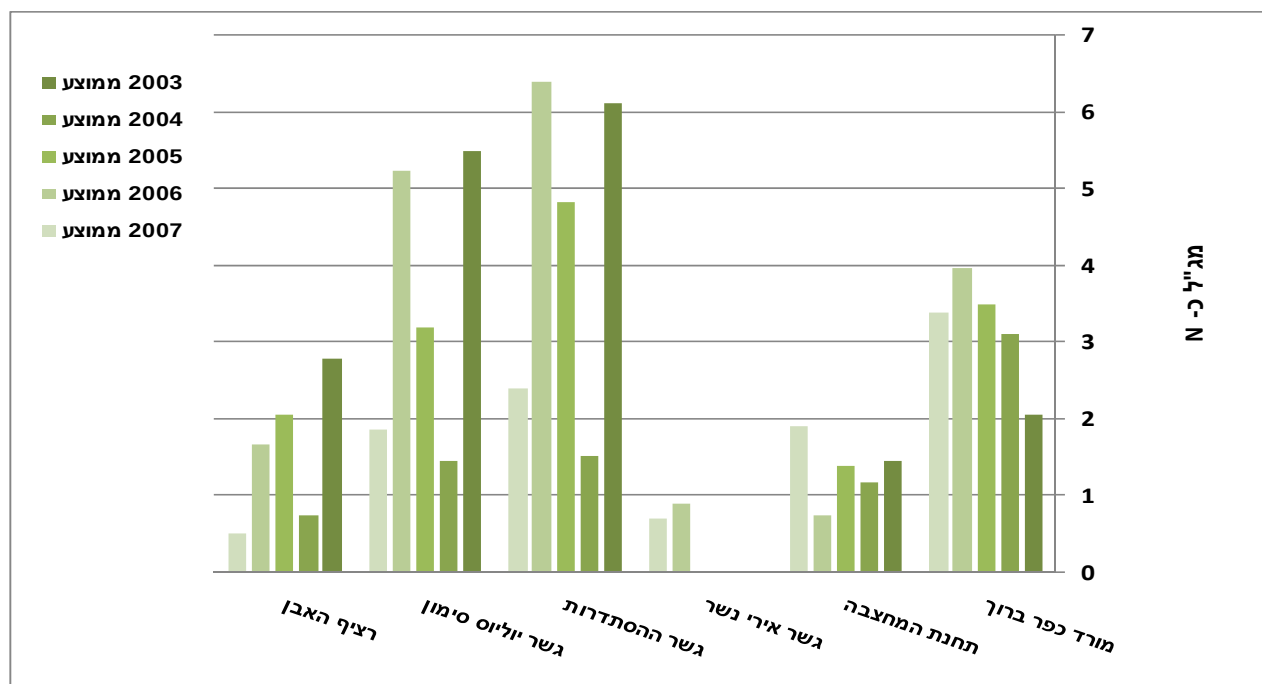
גרף 9: ריכוזי חנקן אמוניאקלי (ממוצע שנתי) בתחנות הדיגום בנחל קישון בין השנים 2003-2007

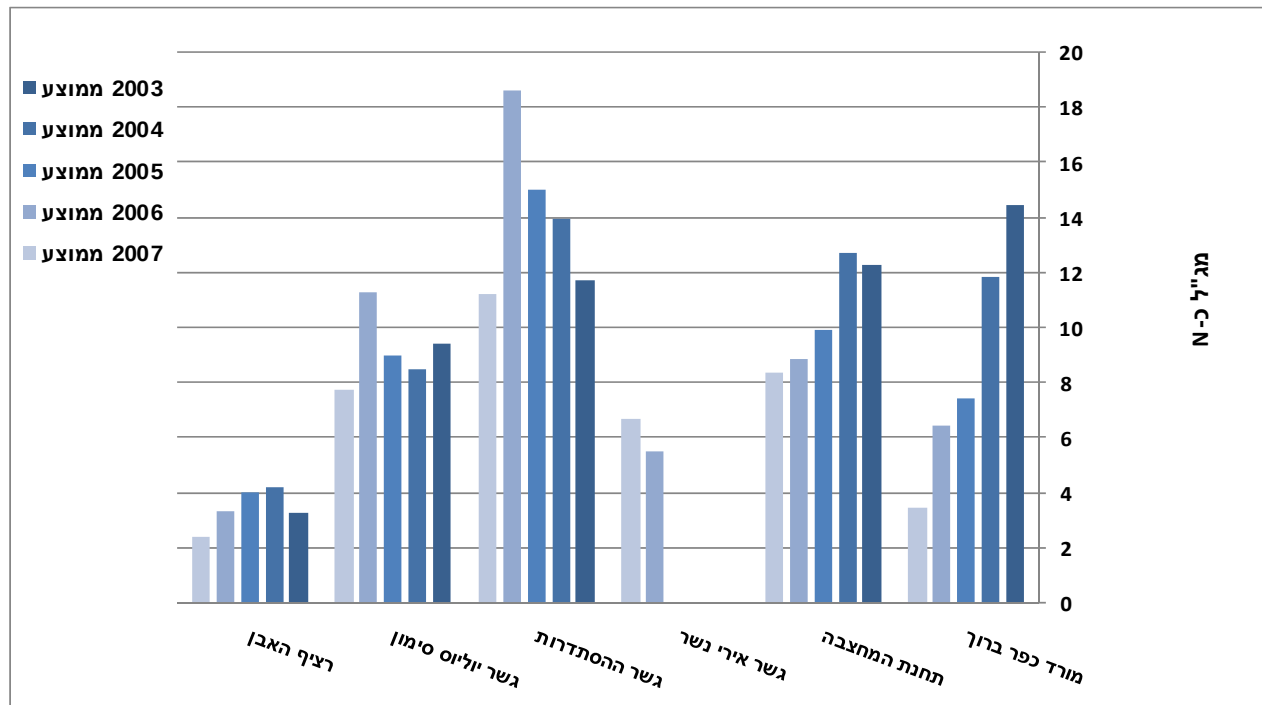
גרף 10: ריכוזי ניטראט (ממוצע שנתי) בתחנות הדיגום בנחל קישון בין השנים 2003-2007

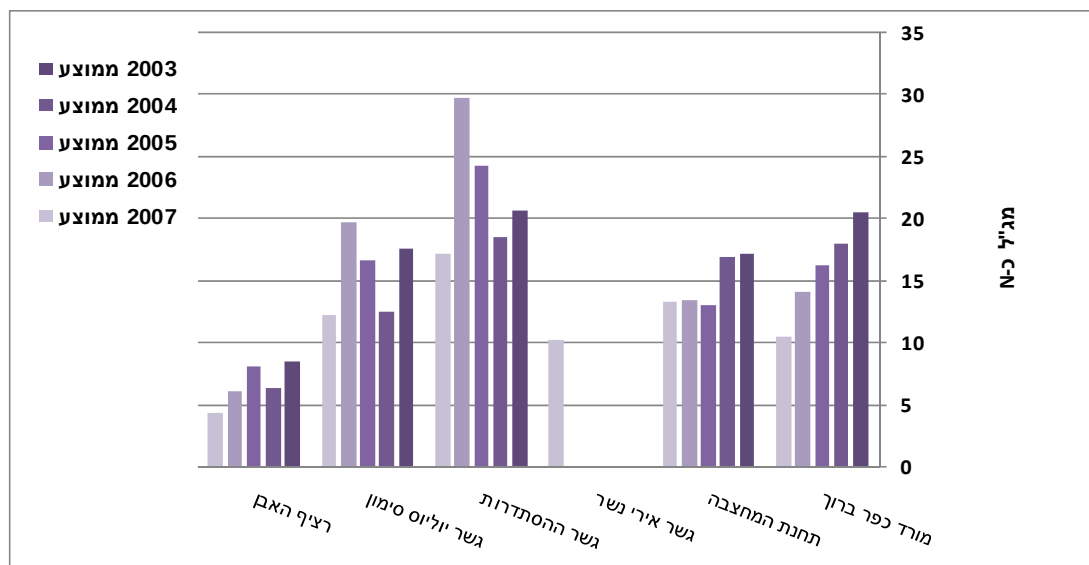
גרף 11: ריכוזי חנקן כללי (ממוצע שנתי) בתחנות הדיגום בנחל קישון בין השנים 2003-2007

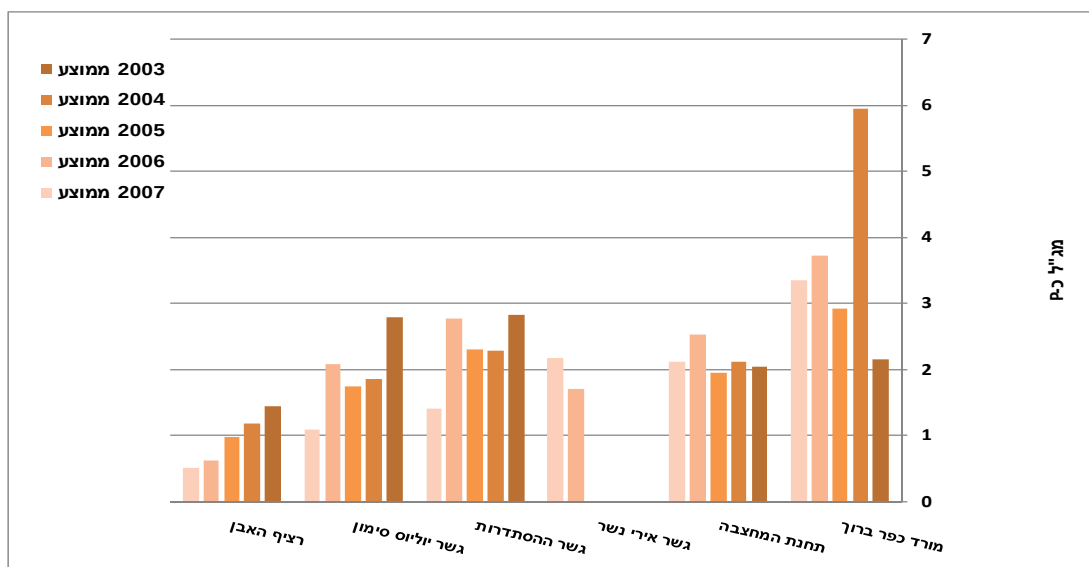
גרף 12: ריכוזי זרחן כללי (ממוצע שנתי) בתחנות הדיגום בנחל קישון בין השנים 2003-2007

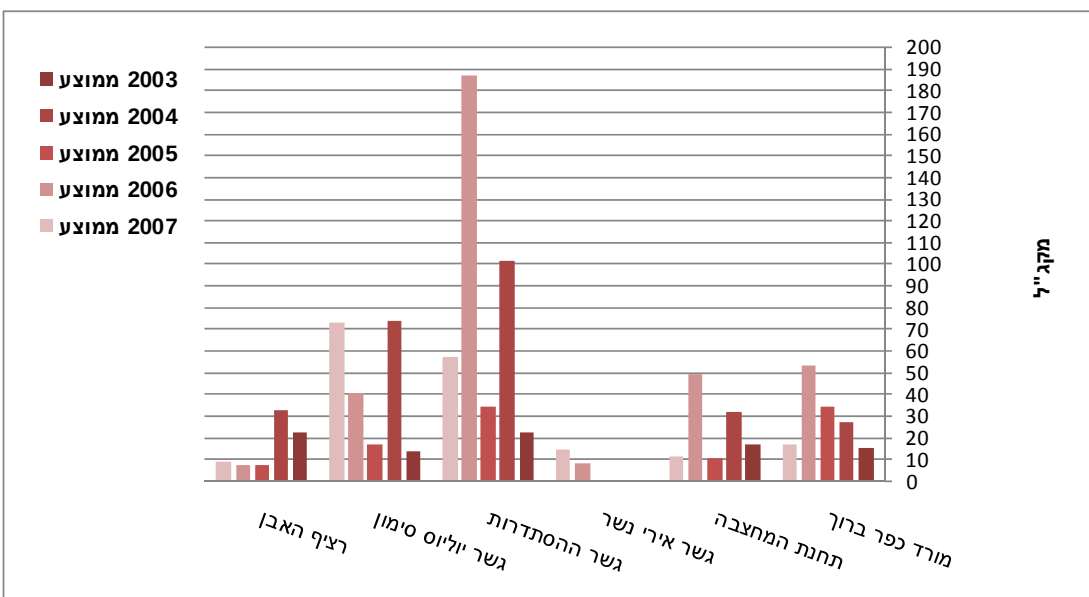
גרף 13: ריכוזי כלורופיל (ממוצע שנתי) בתחנות הדיגום בנחל קישון בין השנים 2003-2007

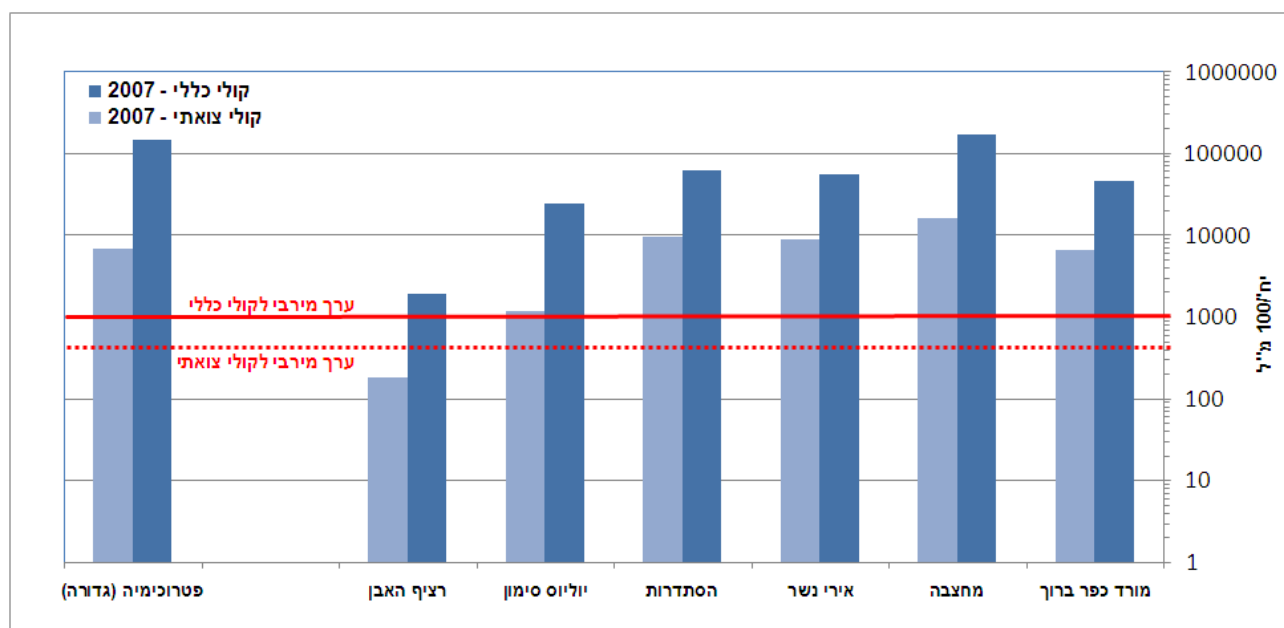
גרף 14 : קולי כללי וצואתי בתחנות דיגום - ערכים ממוצעים לשנת 2007 על פי בדיקות חודשיות

גרף 14 להלן, מציג את הערכים הממוצעים בתחנות הדיגום את מול התקן לאיכות מי נחל הקישון.

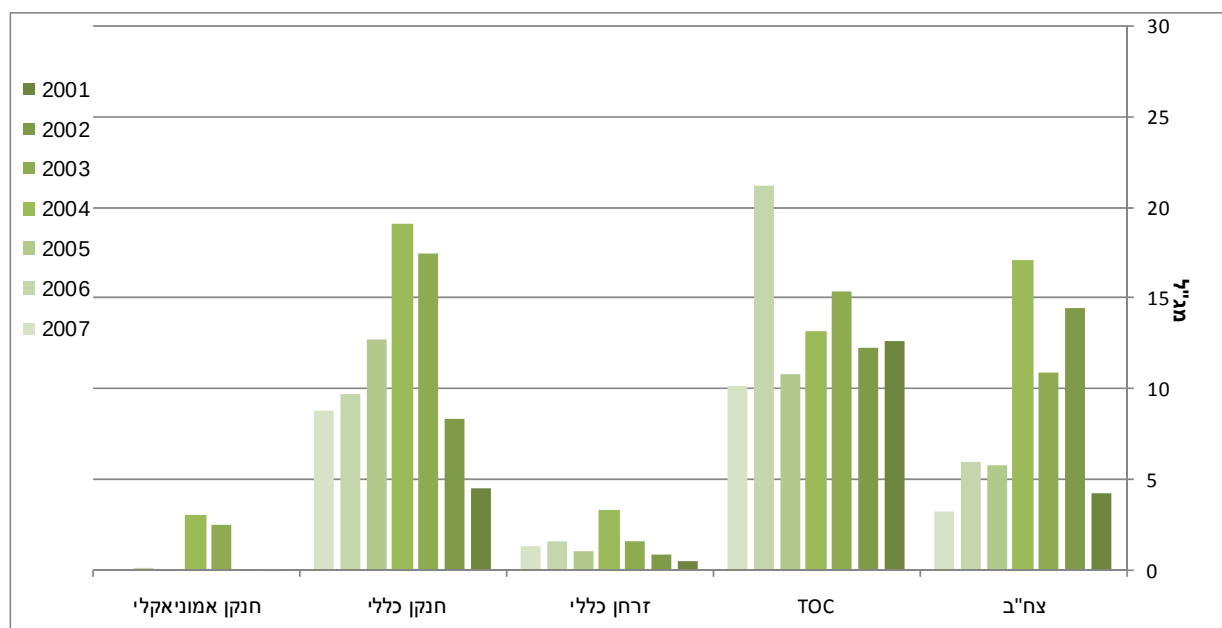
גרף 15: מגמות רב שנתיות בריכוזי מדדים עיקריים עפ"י ממוצע ניטורי אביב סתיו 2001-2007 במעלה הנחל - "תחנת מפגש מוביל ארצי"

תחנת דיגום זו, ממוקמת בלב שטח חקלאי בעמק יזרעאל. באזור זה מתנקז מעלה הנחל, כמו גם יובליו שבמעלה ונקזי העמק המלוחים, כמו גם תעלות ניקוז חקלאי רבות. בנוסף, מושפע קטע זה של הנחל מהגלשות שפכים וקולחים בעת תקלות במתקני הטיפול בעמק יזרעאל. בגרף 15 ניתן לראות מגמת ירידה בריכוזי החנקן האמוניאקלי והכללי כמו גם הזרחן הכללי והצח"ב שנמדדו לאורך השנים. ריכוז הכלורידים הנמדד בתחנה זו, היה במגמת עליה משנת 2003 ועד 2006 (גרף 16). בניטורים העונתיים בשנת 2007, נמדדו ריכוזים נמוכים יותר מאשר בשנת 2006, אולם גבוהים ב- 90% מהמומלץ בתקן לאיכות מי נחל הקישון.

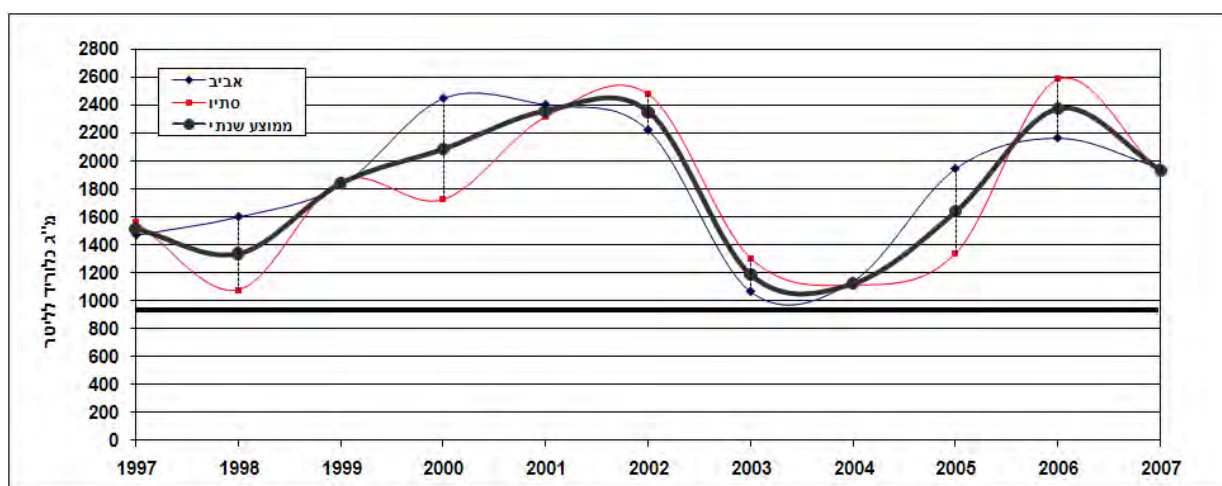
גרף 16: מגמות בריכוז בכלורידים לאורך השנים בתחנת הדיגום "מפגש מוביל ארצי" 1997-2007

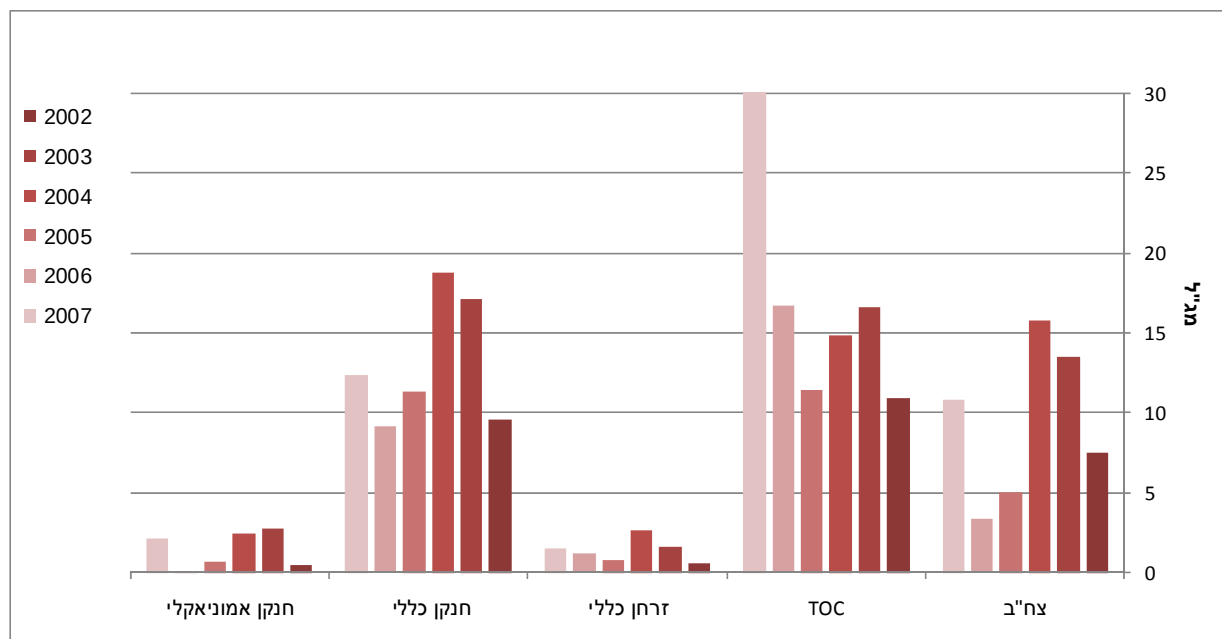
גרף 17: מגמות רב שנתיות בריכוזי מדדים עיקריים עפ"י ממוצעי ניטורי אביב סתיו 2002-2007 במפער הקישון - תחנת הדיגום "תחנת המחצבה"

תחנת דיגום זו הממוקמת במעלה פארק גילמה, בסמוך לתחנה ההידרומטרית של השרות ההידרולוגי, החלה להדגם באופן מקיף בניטור אביב 2002. בגרף 17, ניתן לראות כי בשנת 2007, חלה הרעה בכל הפרמטרים לעומת מגמת הירידה שהסתמנה בין השנים 2004-2006 בריכוזי הצח"ב, החנקן הכללי והחנקן האמוניאקלי. הדבר נובע ככל הנראה מאירועי זיהום בשפכים, שהתרחשו בסמוך לתאריכי הדיגום. בגרף 18, המתאר את ריכוז הכלורידים (נמדד משנת 2001) ניכרת ירידה מסויימת, אולם זו מושפעת מריכוז נמוך ולא אופייני שנמדד בניטור סתיו 2007 ומעיד ככל הנראה גם הוא כי קטע זה הושפע מזיהום כלשהו בעת הדיגום.

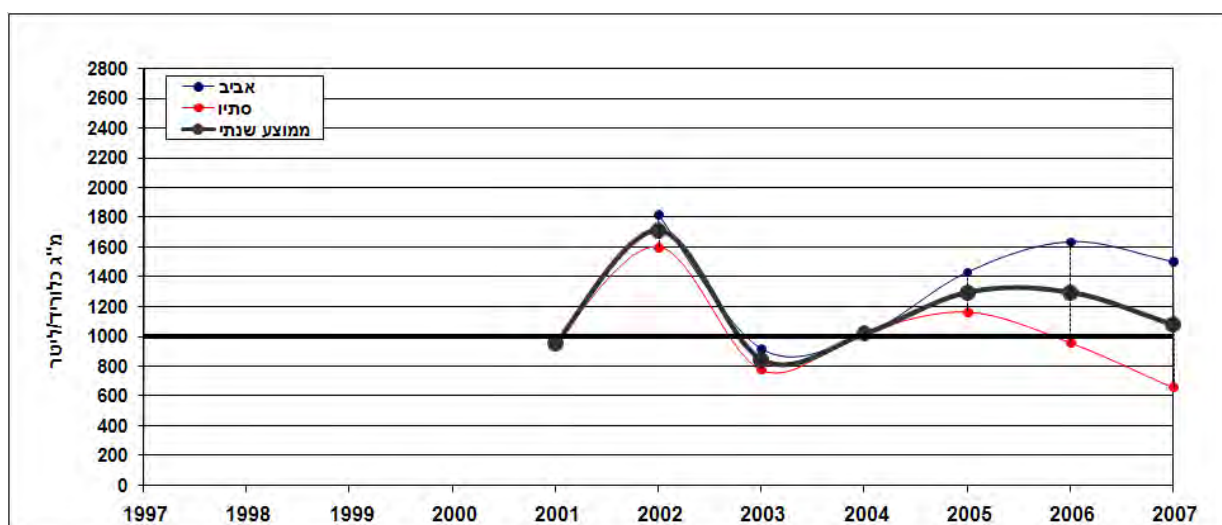
גרף 18: מגמות בריכוז הכלורידים לאורך השנים בתחנת הדיגום "תחנת המחצבה" 2001-2007

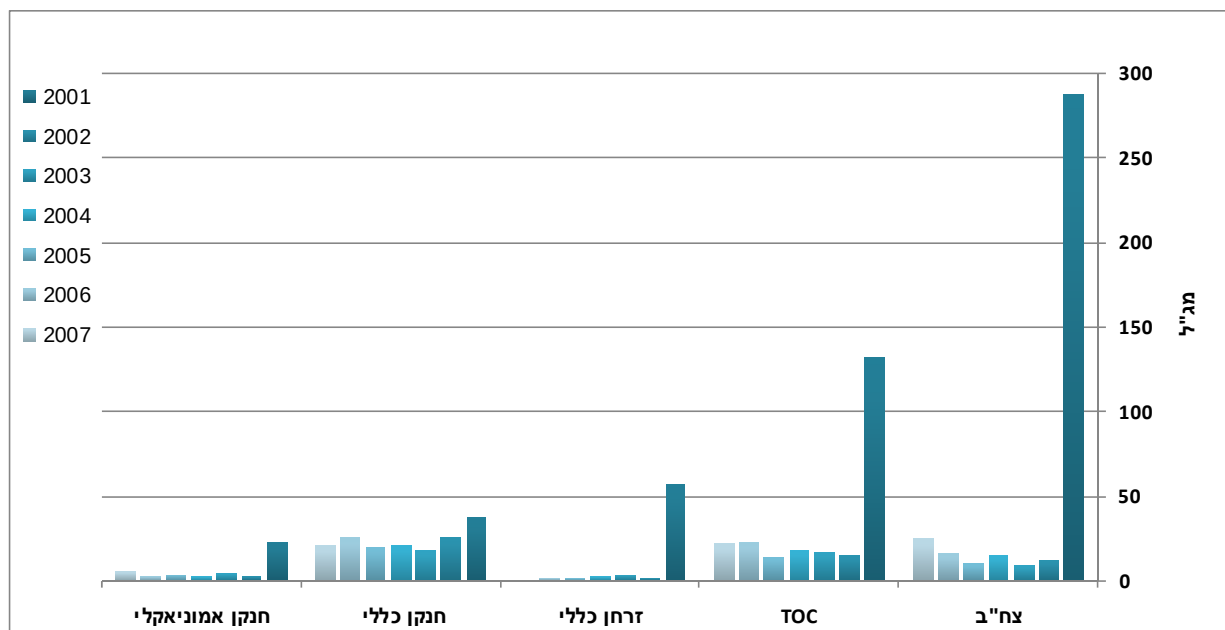
גרף 19: מגמות רב שנתיות בריכוזי מדדים עיקריים עפ"י ממוצעי ניטורי אביב סתיו 2001-2007 במורד נחל הקישון - "גשר ההסתדרות"

נתוני מורד הנחל (גרפים 19-20) מעידים כי לעומת השיפור שחל לאחר סיום שדרוג מתקני הטיפול בשפכי המפעלים ובעיקר לאחר נטרול השפכים החומציים של מפעל חיפה כימיקלים בסתיו 2001, לא חלו שינויים מהותיים באיכות מי הנחל, כפי שנמדד במורדו בין השנים 2002-2007. אמנם בשנת 2007 המשיכה מגמת הירידה בריכוז הזרחן הכללי, אולם לעומת שנת 2006, נמדדה עלייה בריכוז החנקן האמוניאקלי והצח"ב. בגרף 20, ניתן לראות כי באופן כללי, בין השנים 2002-2007 יש מגמת עלייה כללית בתחנת דיגום זו, בריכוזי רוב הפרמטרים הנמדדים (על פי ממוצעי הניטורים העונתיים).

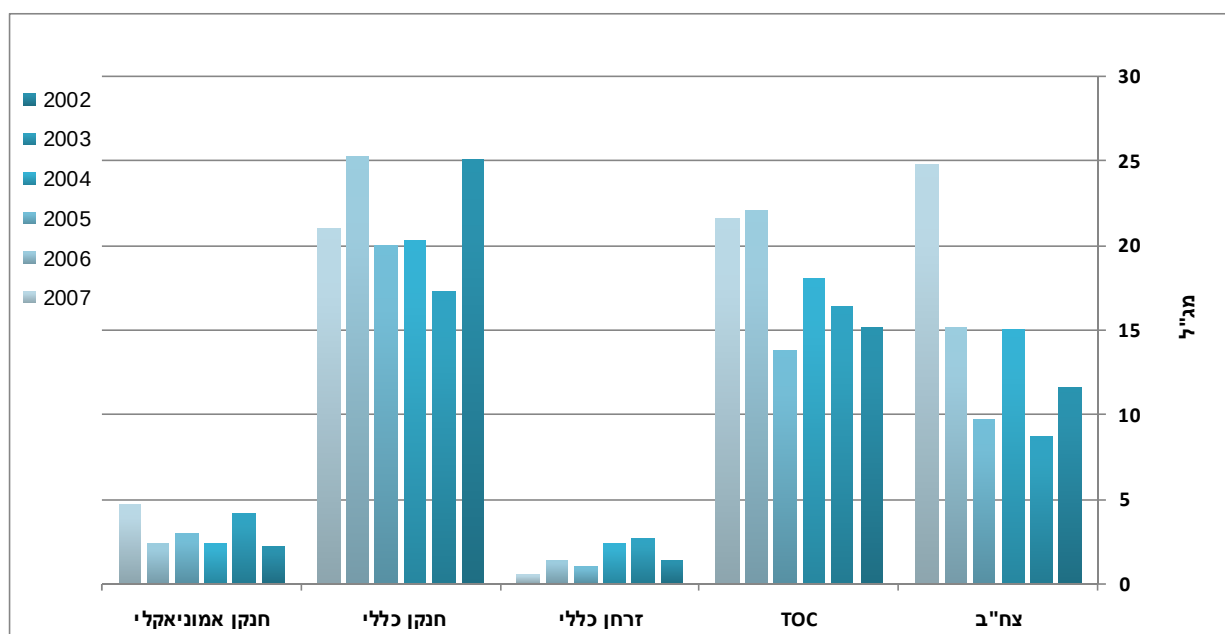
גרף 20: מגמות רב שנתיות בריכוזי מדדים עיקריים עפ"י ממוצעי ניטורי אביב סתיו 2002-2007 (ללא שנת 2001) במורד נחל הקישון - "גשר ההסתדרות"

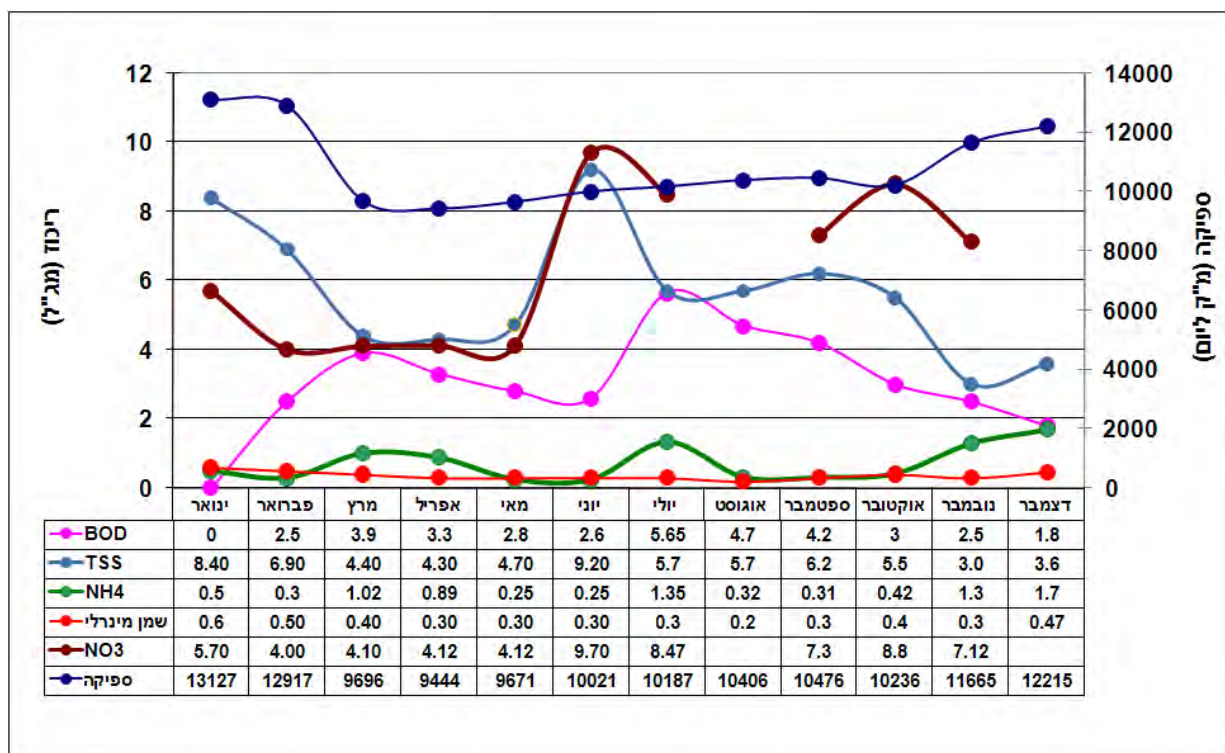
גרף 21: איכות קולחי בתי הזיקוק שהוזרמו בשנת 2007 לנחל הקישון (ממוצעים חודשיים)

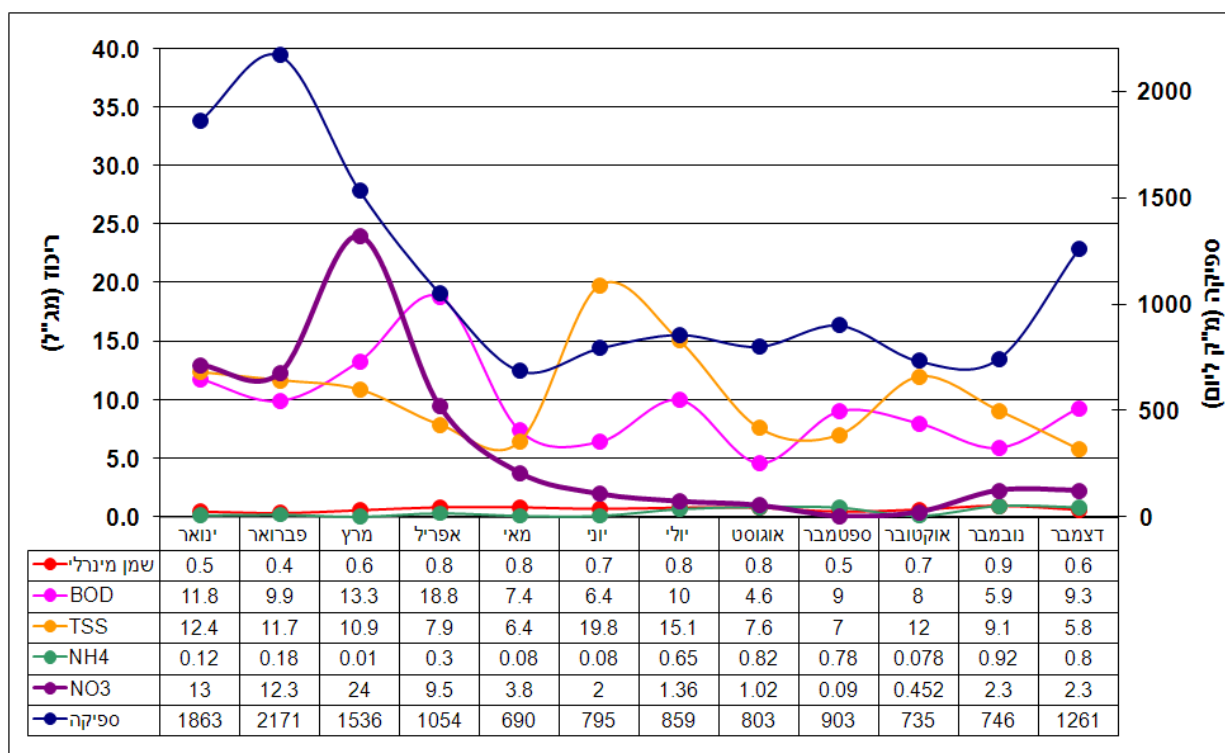
גרף 22: איכות קולחי מפעל כרמל אולפנים שהוזרמו בשנת 2007 לנחל הקישון (ממוצעים חודשיים)

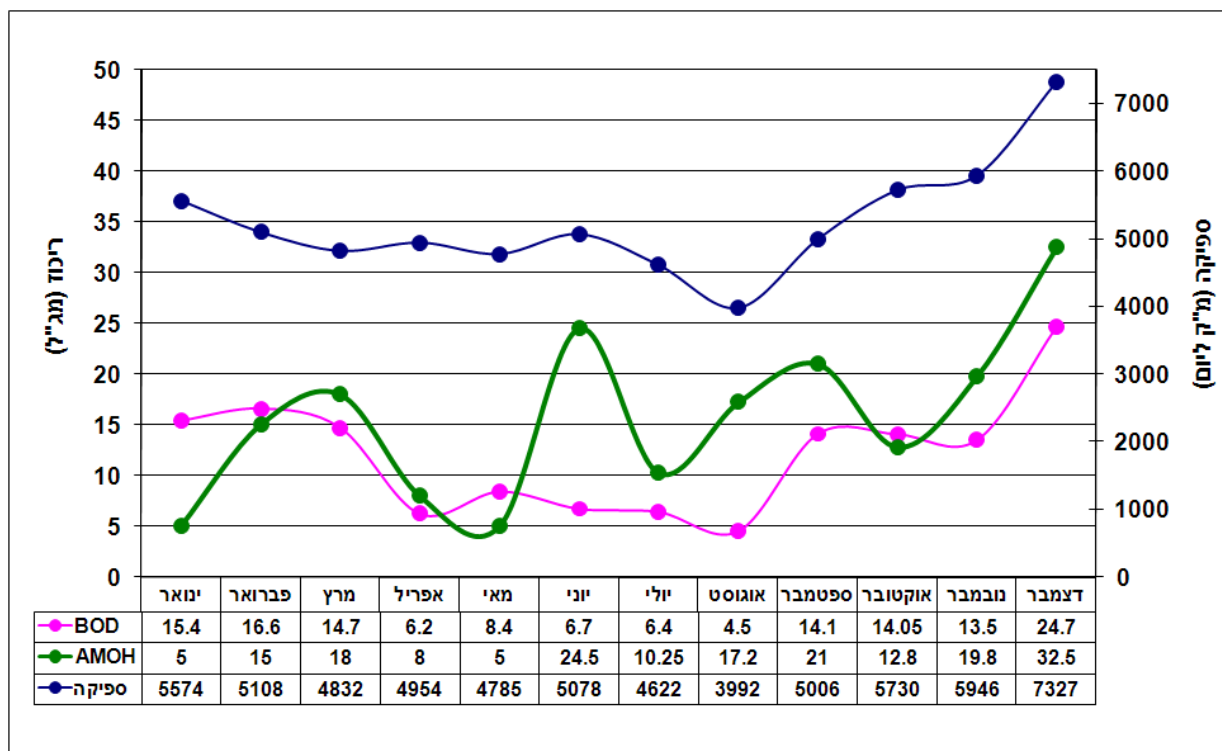
גרף 23: איכות קולחי חיפה כימיקלים שהוזרמו בשנת 2007 לנחל הקישון (ממוצעים חודשיים)

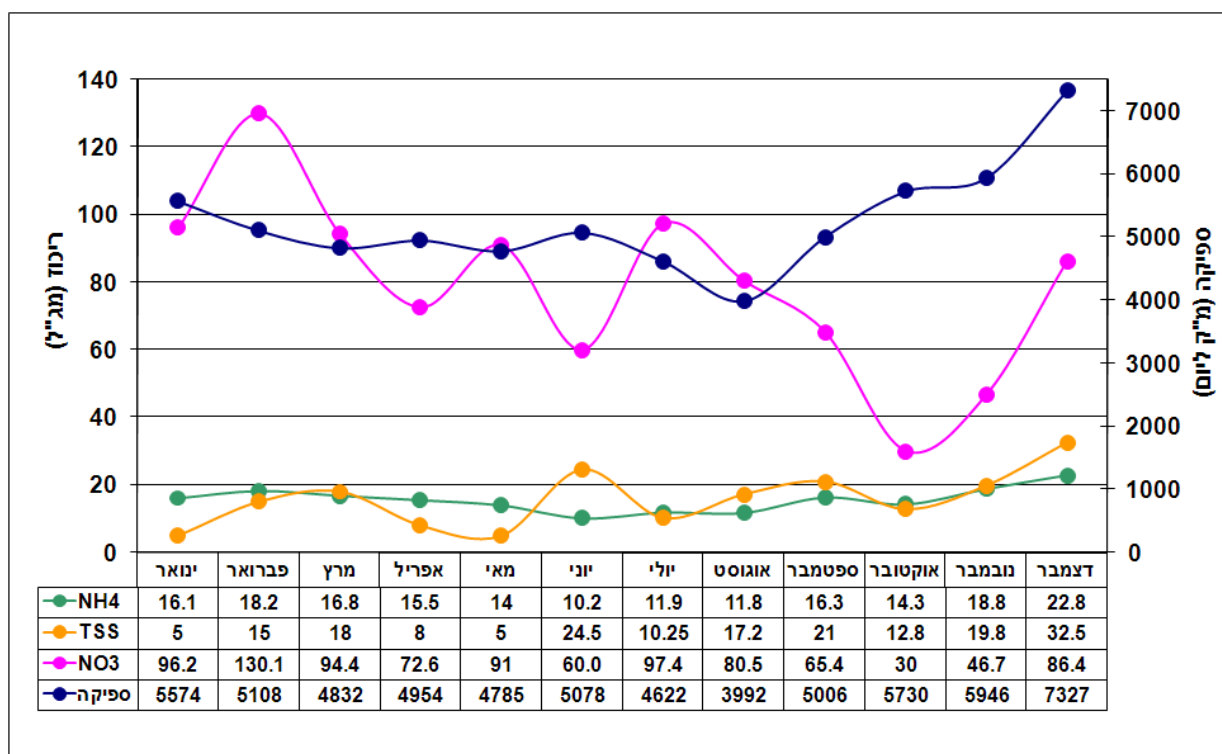
גרף 24: איכות קולחי חיפה כימיקלים שהוזרמו בשנת 2007 לנחל הקישון (ממוצעים חודשיים) - המשך

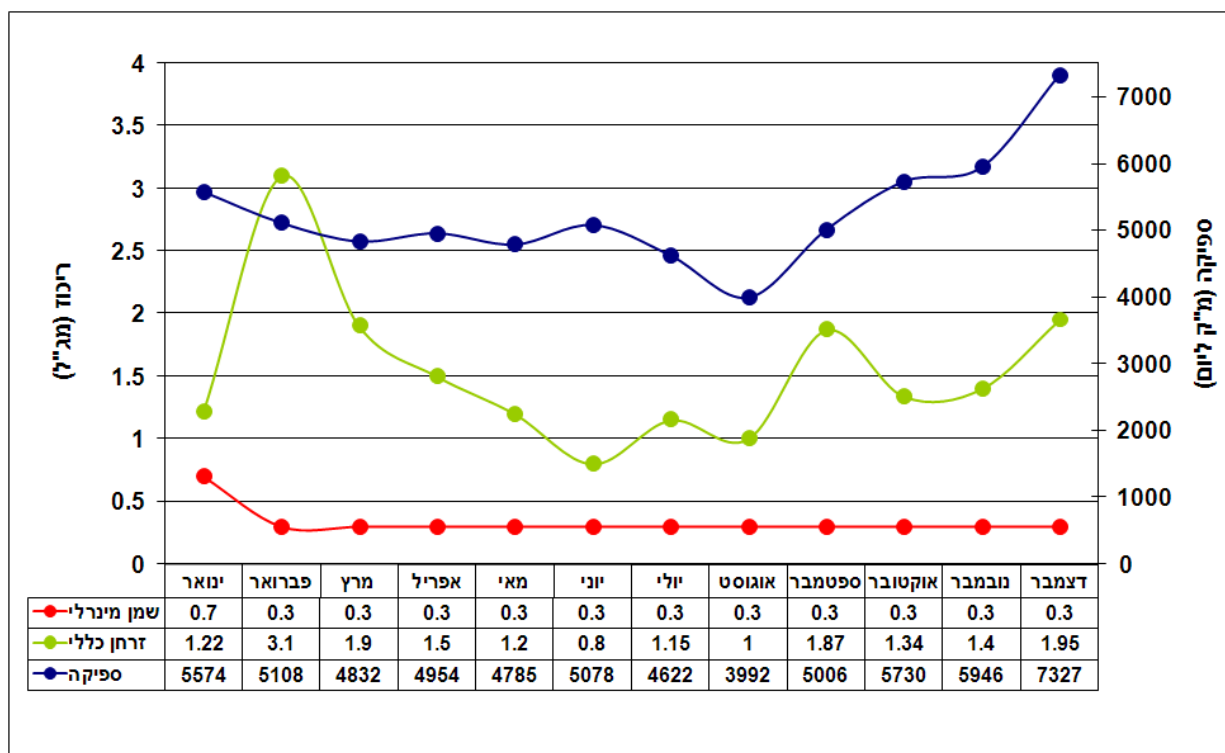
גרף 25: איכות קולחי חיפה כימיקלים שהוזרמו בשנת 2007 לנחל הקישון (ממוצעים חודשיים) - המשך

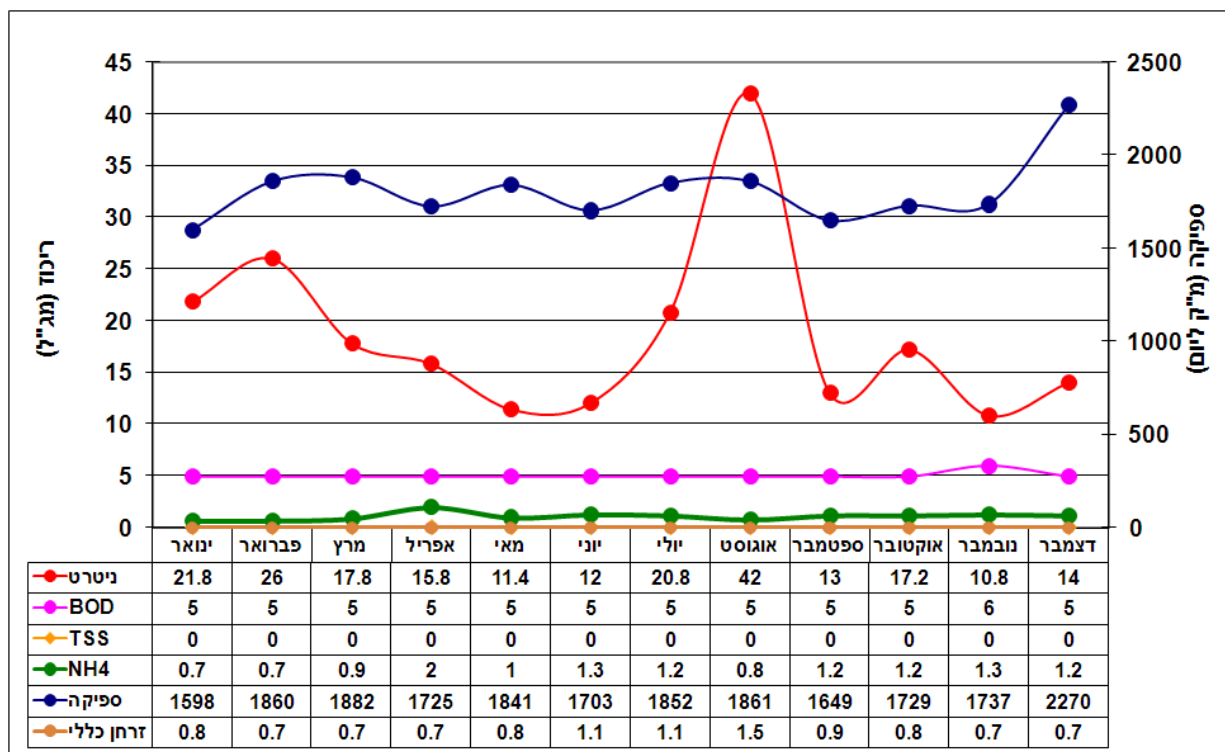
גרף 26: איכות קולחי מפעל דשנים וחומרים כימיים שהוזרמו בשנת 2007 לנחל הקישון (ממוצעים חודשיים)

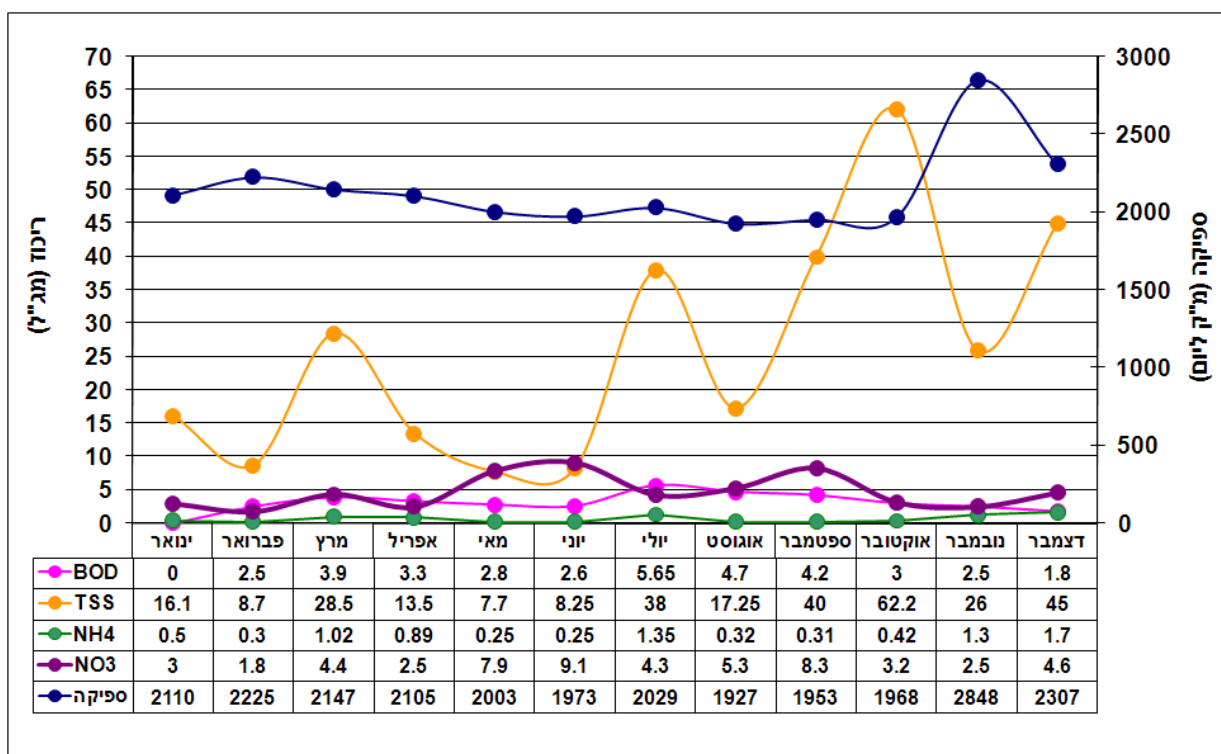
גרף 27: איכות קולחי מפעל גדות ביוכימיה שהוזרמו בשנת 2007 לנחל הקישון (ממוצעים חודשיים)

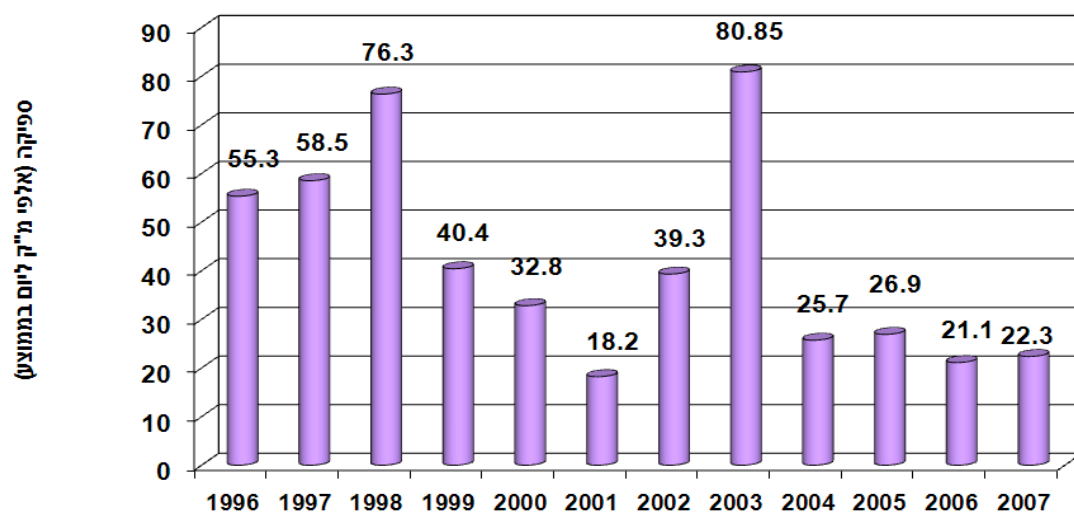
גרף 28: מעקב נפח הזרמות קולחי התעשייה ומט"ש חיפה לנחל קישון 1996-2007

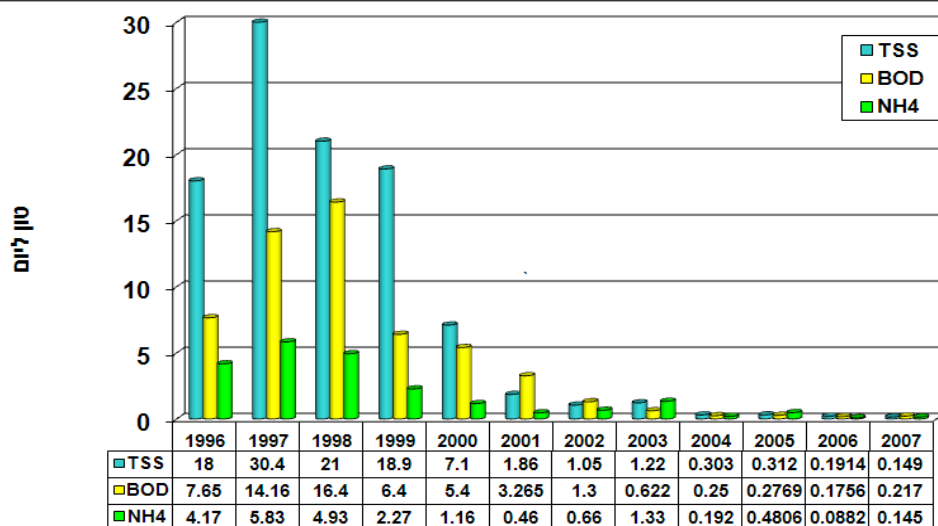
גרף 29: מעקב הזרמות עומס אורגני, מוצקים מרחפים וחנקן אמוניאקלי ממפעלי התעשייה לנחל קישון 1996-2007

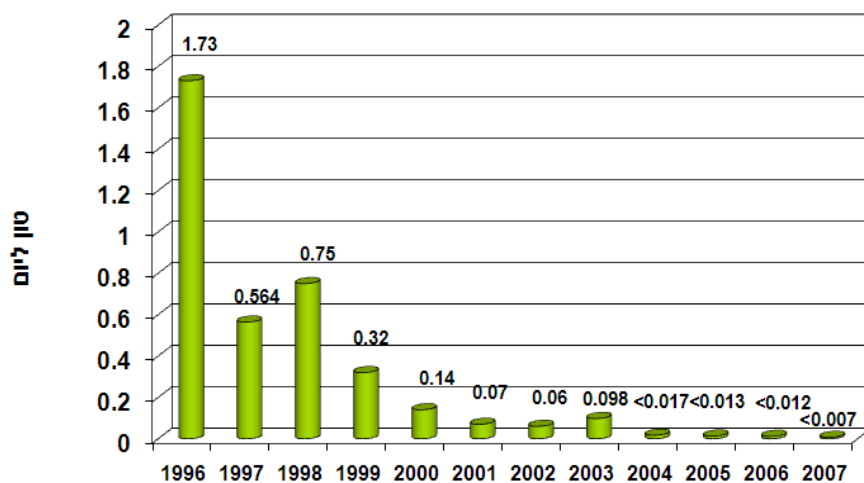
גרף 30: מעקב כלל הזרמות השמן המינרלי ממפעלי התעשייה לנחל קישון 1996-2007

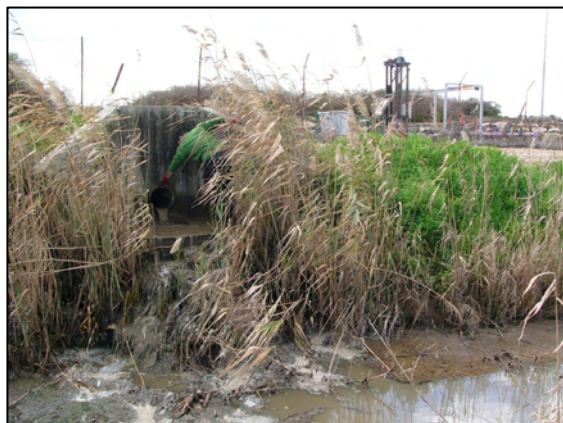
תמונה 17: זרימת השפכים לנחל נהלל על רקע מט"ש רמת ישי  
וכפר יהושע 15.2.07 (צילום: גיל גוטמן)

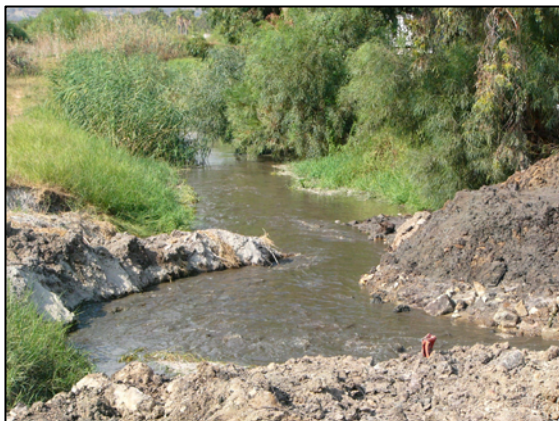
תמונה 19: זרימת השפכים לנחל גדורה, 17.9.07 (צילום: אלון בן מאיר)

ביום שני ה- 17.9.07 בבוקר, התקבלה הודעה ממנהל תחנות השאיבה בעיריית חיפה, בדבר פיצוץ בצינור ביוב ראשי סמוך לנחל גדורה באזור שד' ההסתדרות. פקח הרשות נסע למקום הפיצוץ ומצא כי הפיצוץ ארע בצינור הביוב הראשי (מאסף הקריות) כתוצאה מעבודות חפירה שבוצעו ע"י קבלן של חברת "סולל בונה"
