# רשות נחל קישון

דוח מסכם לשנת 2007

## דוח מסכם לשנת 2007

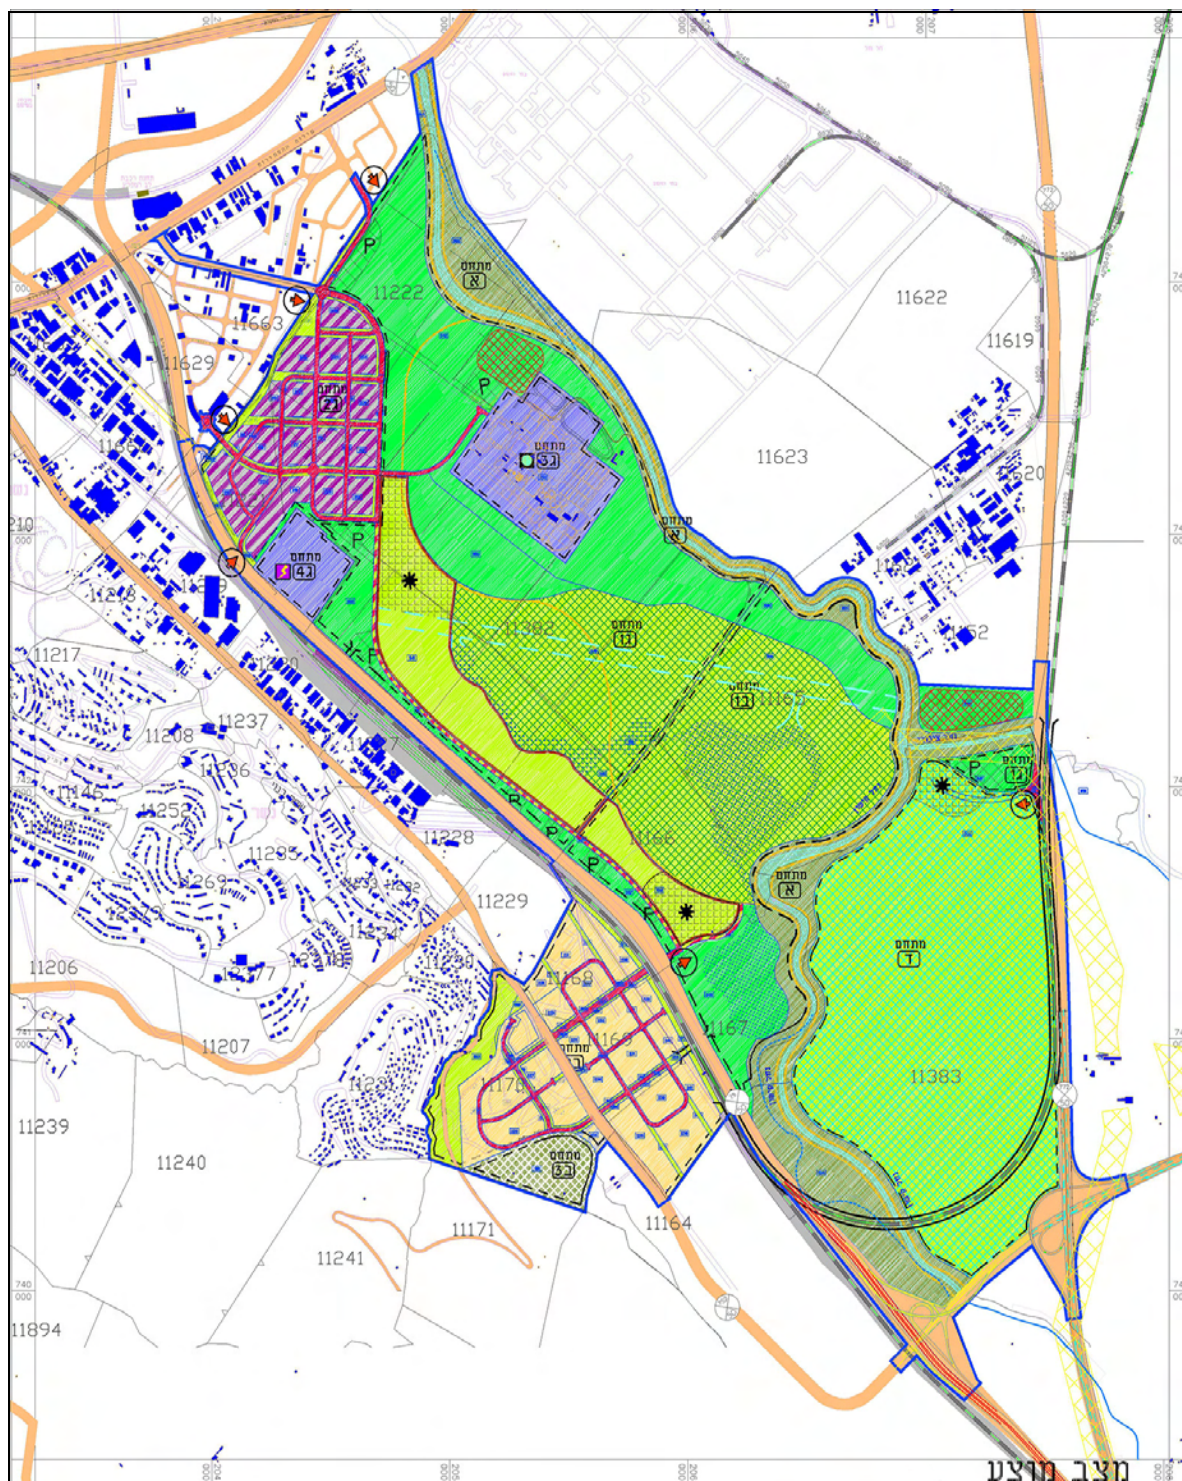
איור 1: פארק מטרופוליני קישון - תשריט החלופה הנבחרת (מתוך תמ"מ 6/6 תכנית מתאר ומפורטת מחוזית חלקית "פארק מטרופוליני קישון"

ועדת ההיגוי אימצה את החלופה האינטנסיבית, כחלופה ראויה, לצורך הכנת מסמכי תכנית המתאר המחוזית החלקית לפארק, בהיותה: תכנית מאפשרת גמישה.

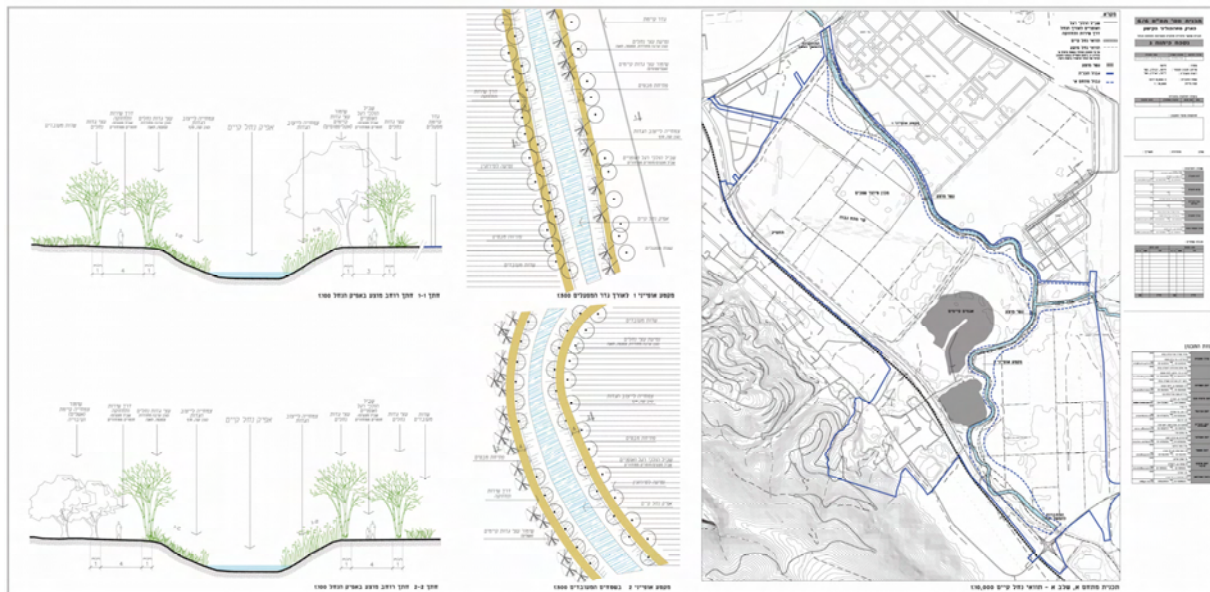
איור 2: תשריט מתחם א' - רצועת נחל קישון (מתוך תמ"מ 6/6 תכנית מתאר ומפורטת מחוזית חלקית "פארק מטרופוליני קישון")

במסגרת עבודת התכנון ובהמלצת רשות הנחל, קיבל מתחם רצועת נחל קישון (מתחם א') מעמד מיוחד: בעבור רצועה זו הוכנה, במסגרת התמ"מ, תכנית מפורטת לרצועת הנחל. המשמעות היא שניתן יהיה להתחיל בפיתוח רצועת הנחל בתחומי הפארק המטרופוליני באופן מיידי. תכנית לרצועת הנחל תגדיר את רצועת הנחל, הוראות שיקום ומניעת זיהום, מערכת הניקוז, צירי טיול להולכי רגל ורוכבי אופניים וזכות מעבר לציבור. רשות נחל הקישון "הרימה את הכפפה" והחלה לקדם את התכנון המפורט כאמור, מתוך כוונה לבצע בעתיד הקרוב פיתוח רצועת פארק-נחל במתחם זה (איור 2).

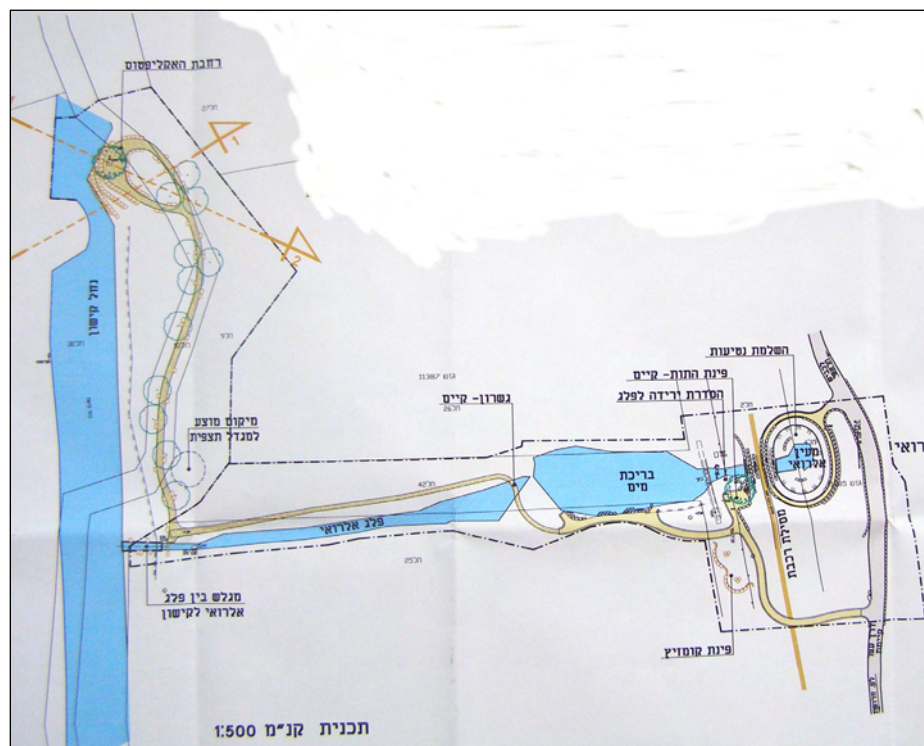
איור 3: תכנון כללי של שדרוג פארק מעיין אלרואי (יהודית גרמי, אדריכלות נוף בע"מ)
