רשות נחל הקישון

דוח ניטור סתיו 2005

מאי 2006

1. תקציר

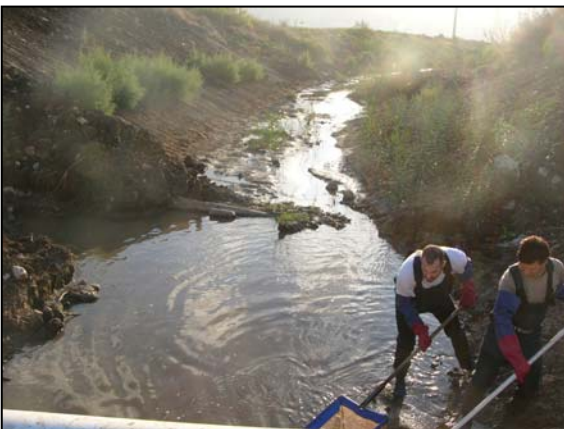
תחנה מס' 407 - "שפך נחל ציפורי": בזמן הניטור, הסכר בתחנת הדיגום היה פתוח וספיקת מי הנחל הייתה נמוכה ואופיינית לעונה זו של השנה. קטע זה של נחל הציפורי עבר הסדרת אפיק שכללה חישוב והסדרת שיפוע בגדות הנחל בצורה שביטלה למעשה את בתי הגידול שאפיינו את האפיק. המים שזרמו בנחל היו צלולים ולמעט חריגה בריכוז הזרחן הכללי (0.5 מג"ל כ-P) וכן בריכוז הקולי הכללי והצואתי (3700 ו-2900 יח/100מ"ל בהתאמה) לא נמצאו חריגות מהתקן לאיכות מי נחל הקישון. בתחנת דיגום זו מתבצע דיגום כחלק מסקר הדגים שנערך עבור רשות נחל הקישון (פרק 7). תחנת דיגום זו נמצאה בניטורים האחרונים כעשירה ביותר באוכלוסיית הדגים, מבין התחנות במעלה הקישון. ממצאי הסקר הנוכחי מצביעים בברור כי השינוי במתווה הנחל גרם לירידה משמעותית במספר הדגים ובמספר המינים. התחנה אינה מאפשרת מצעים לרבייה של דגים במקום ואף לא קיום של חברת דגים עשירה כמו שנמצאה בניטורים האחרונים בתחנה זו.

תמונה מס' 4: תחנת הדיגום בעת הניטור הנוכחי (אוקטובר 2005)

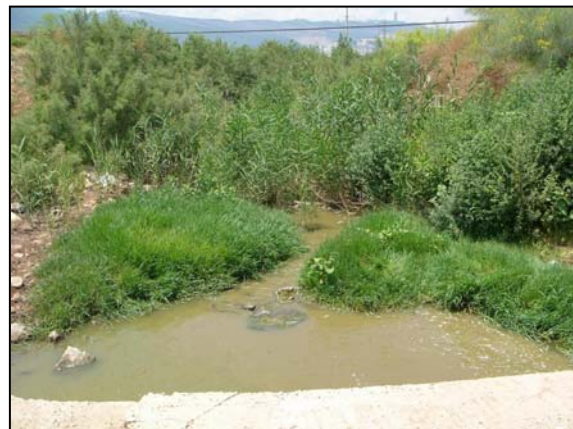
תמונה מס' 3: תחנת הדיגום במורד נחל ציפורי (יולי 2005)

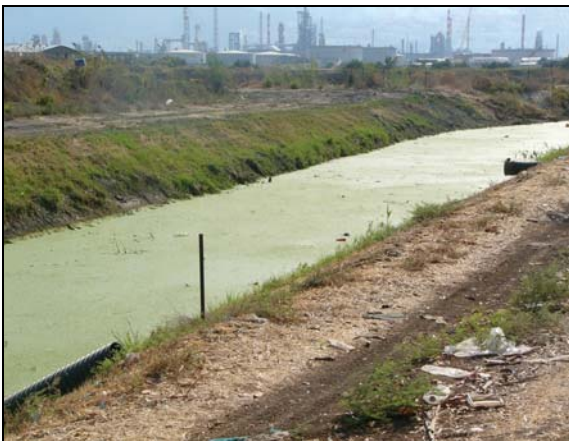
נחל גדורה עבר הסדרת אפיק ע"י רשות הניקוז כשבוע לפני ביצוע הניטור הנוכחי. הסדרה זו כללה כיסוח וחישוף מלא של שתי גדות הנחל, כמו גם הצמחייה הטבולה באפיק הנחל עצמו. יתכן ועקב כך, כוסו פני המים בעדשת מים כמעט לכל אורכו של הנחל.

תמונה מס' 6: נחל גדורה לאחר הסדרת האפיק

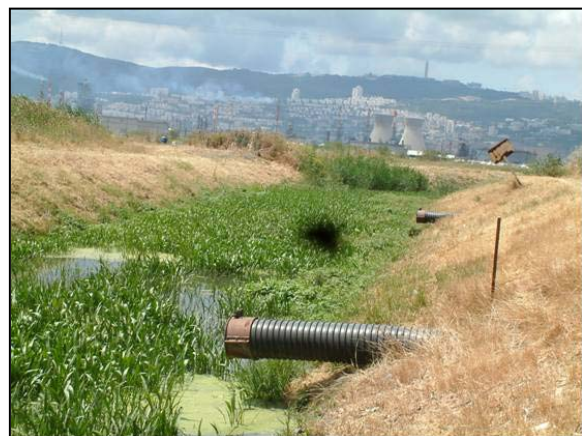
תמונה מס' 5: צמחייה טבולה בנחל גדורה לפני הסדרתו

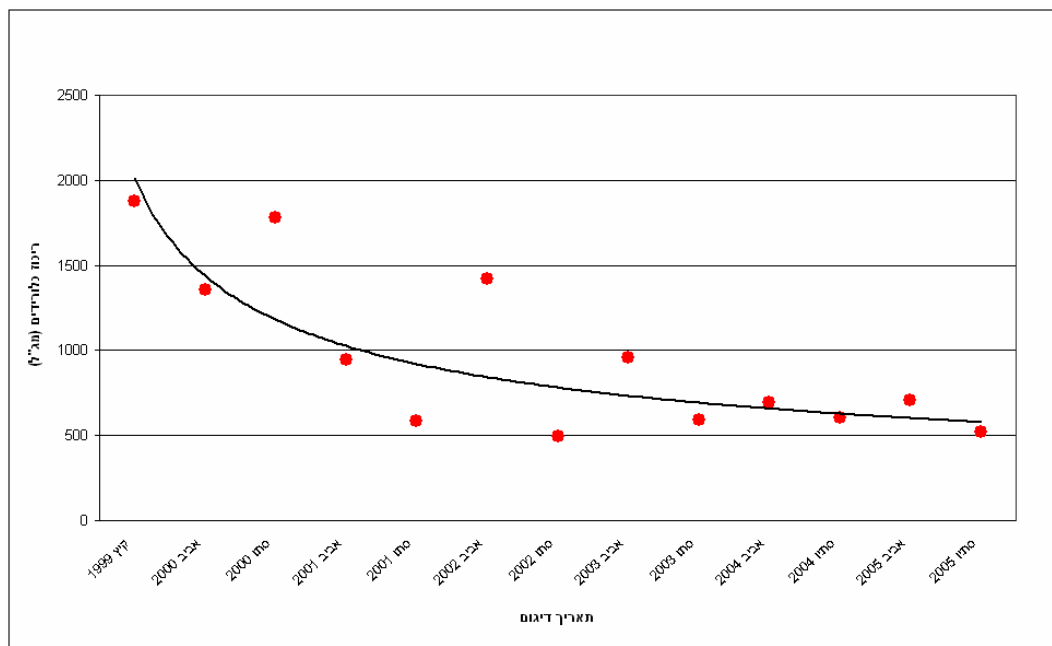
איור מס' 1: ריכוז כלורידים בנקז "מוביל ארצי" בין השנים 1999-2005

בניטור הנוכחי נדגמו שני נקזים המשתייכים למערך הניקוז העמוק של עמק יזרעאל. בנקז "מוביל ארצי" ריכוז הכלורידים שנמדד (520 מג"ל) נמוך מזה שנמדד בשני הניטורים האחרונים ומעיד על מגמת ירידה ברמת המליחות וכן על ההבדלים בין הריכוזים שנמדדים בעונת האביב לעונת הסתיו. באיור מס' 1 ניתן לראות את מגמת ההתייבשות עם השנים. יש לציין את ריכוז החנקה הגבוה (13.4 מג"ל כ-N) הגורם לחריגה בריכוז החנקן הכללי, זאת בדומה לניטורי סתיו 2003, אביב וסתיו 2004 ואביב 2005. בנוסף, ריכוז הזרחן הכללי במי הנקז (0.8 מג"ל) גבוה אף הוא מהתקן. הגורם לחריגות אלו הוא ניקוז שטח חקלאי (חומרי דישון והדברה).

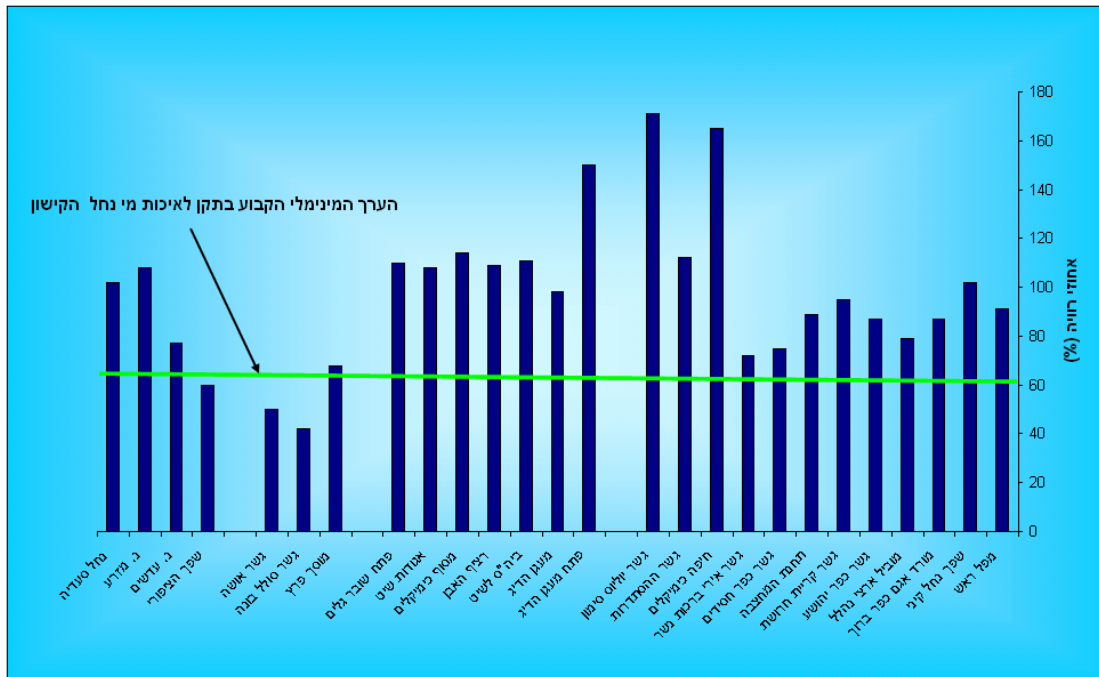
איור מס' 2: רוויית חמצן מומס בתחנות הדיגום - סתיו 2005

תחנה מס' 6 ג' - "חיפה כימיקלים" (דיגום בסמוך לצינור המוצא של המפעל לנחל): צבע המים באזור זה של הנחל היה ירוק כהה בזמן הדיגום. רווית החמצן המומס (165%) נובעת מפעילות פוטוסינתטית מוגברת של מיקרואצות. בתחנת דיגום זו נמצאו חריגות מהתקן לאיכות מי נחל הקישון בריכוזי החנקן הכללי (32.47 מג"ל כ-N) שהיה הגבוה שנמדד לאורך הנחל ויובליו בניטור הנוכחי ו-60% ממנו נמדד כחנקן (19.5 לעומת 15.2 מג"ל כ-N בניטור האחרון), וכן חלקו כחנקן אמוניאקלי (5.05 מג"ל כ-N), ריכוז המהווה חריגה מהתקן לאיכות מי נחל הקישון והיה גם הוא הגבוה שנמדד לאורך הנחל ויובליו. ריכוז הזרחן הכללי חרג אף הוא (0.4 מג"ל כ-P) אך היה נמוך ב-75% מהריכוז שנמדד בניטור האחרון. ביתר הפרמטרים שנמדדו לא נמצאו חריגות מהתקן לאיכות מי נחל הקישון. ריכוז השמן הכללי שנמדד (1 מג"ל) היה בתחום המותר בתקן לאיכות מי הנחל.

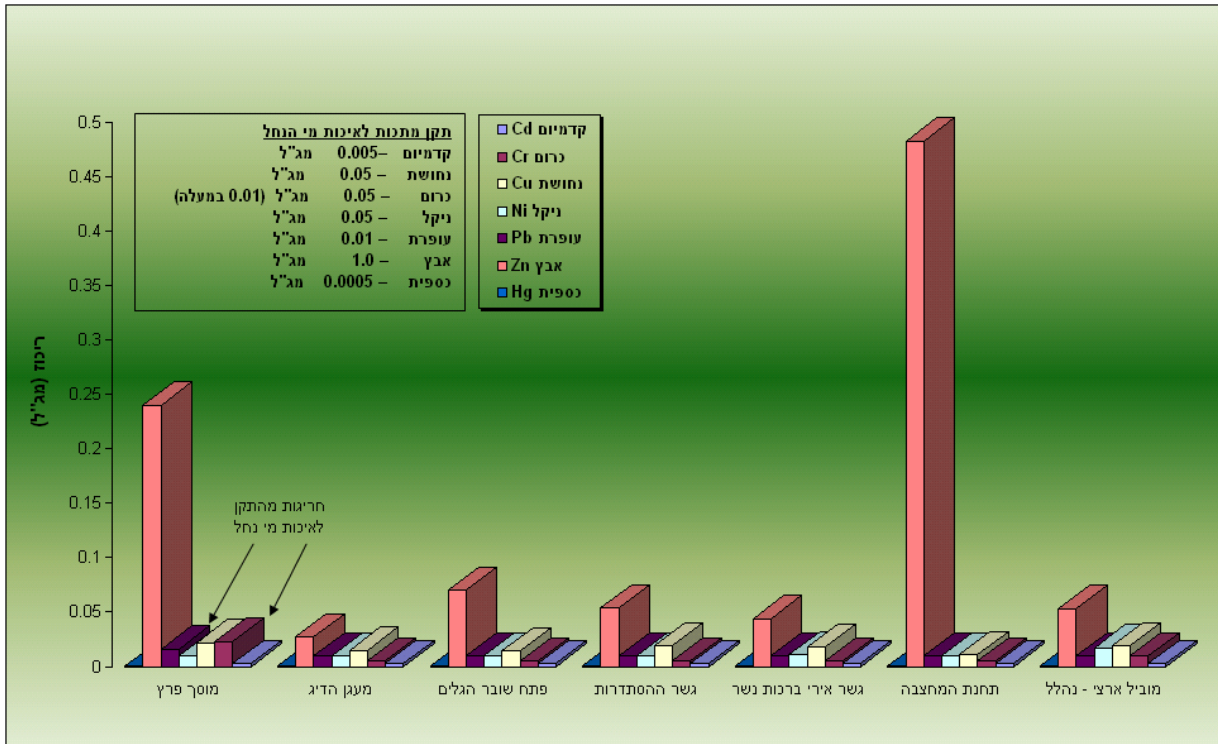
איור מס' 9: ריכוזי מתכות כבדות במי נחל הקישון - סתיו 2005

מתכות כבדות: בניטור אביב 2005, לא נמצאו חריגות מהתקן לאיכות מי נחל הקישון מבחינת ריכוזי המתכות הכבדות במי הנחל, באף אחת מתחנות הדיגום בנחל הקישון. בתחנת הדיגום "מוסך פרץ" שבנחל הגדורה נמדדו חריגות בריכוזי הכרום (0.023 מג"ל) והעופרת (0.016 מג"ל). יתכן ועקב רום פני המים הנמוך בתחנה זו ישנה הרחפה מסוימת של הקרקעית בעת לקיחת הדוגמה.

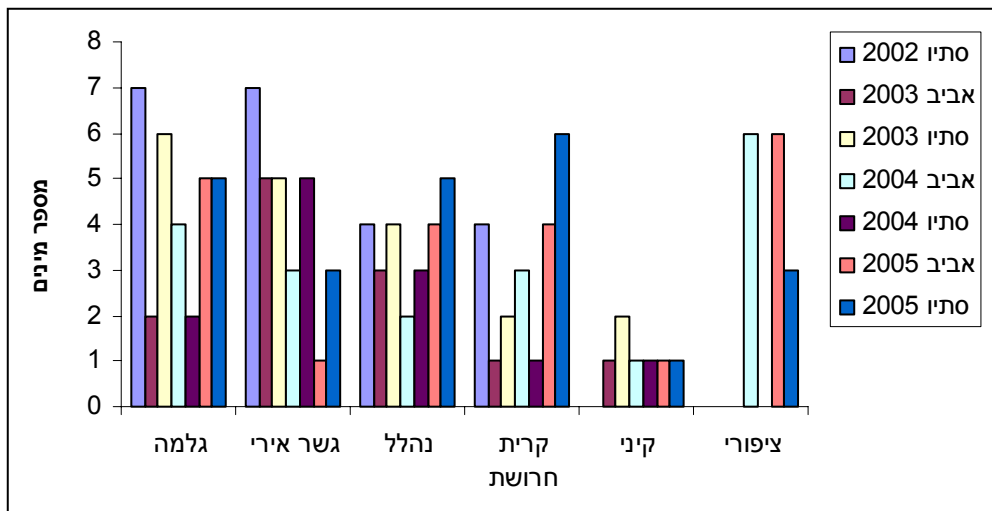
איור מס' 22: השוואת מספר המינים בתחנות מעלה הנחל במהלך התקופה 2002-2005

בניגוד לנחל ציפורי, הרחבת האפיק ויצירת בתי גידול נוספים בתחנה בקרית חרושת מאפשרת למספר גדול יותר של מינים למצוא את הנישות המתאימות להם. ממצא בולט בדיגום זה, הוא מספרם הגדול של אמנוני המכלוא שנתפסו במספר תחנות במעלה. אמנונים אלה כנראה שהגיעו לנחל מבריכות הדגים.

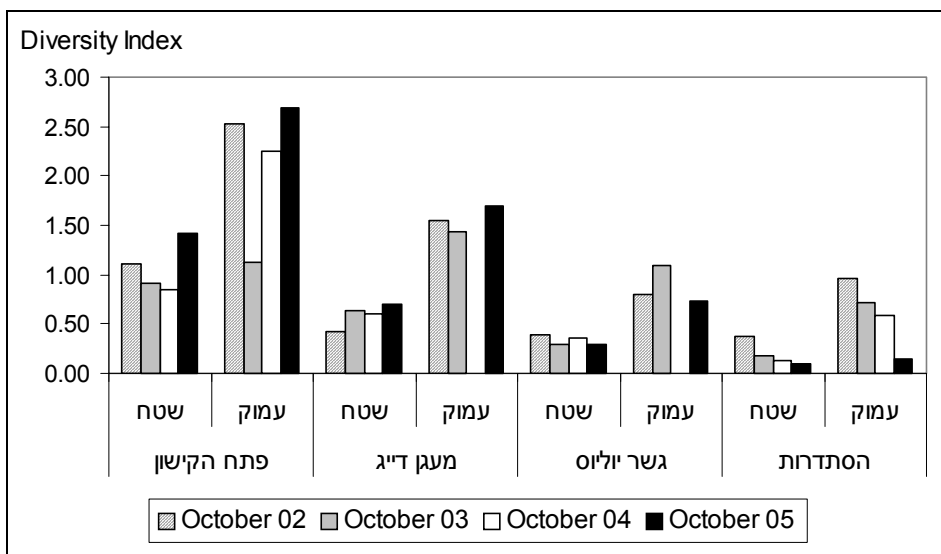
איור מס' 34: אינדקס השונות בדיגומי אוקטובר

- מגוון המינים** - מגוון המינים בגשר יוליוס ובהסתדרות היה קטן יותר באוקטובר 2005 יחסית לשנים קודמות. השוני בין התחנות נבדק גם באמצעות אינדקס שונות המחושב לפי: מס' המינים / שורש ריבועי של הביומסה (ככל שהאינדקס גבוה יותר המצב האקולוגי טוב יותר). ניתן לראות (איור מס' 34) שבד"כ אינדקס השונות יורד ככל שעולים במעלה הנחל הן בפני השטח והן בעומק בכל הדיגומים. השוואה בין הדיגומים השונים מראה כי אינדקס השונות דומה בדיגומים השונים בשלוש תחנות: פתח הקישון, מעגן הדייג וגשר יוליוס. בתחנת גשר ההסתדרות נצפית ירידה של אינדקס השונות בין 2002 ל-2005 בכל דיגומי הסתיו.

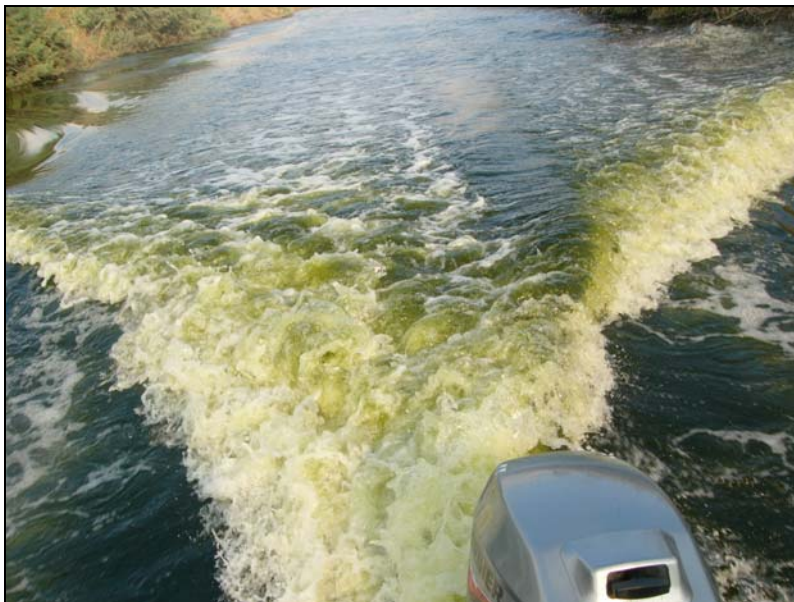
יוליוס סימון ובשני העומקים בגשר ההסתדרות ובפריחה של אצות מקבוצת הצורניות במיוחד בפני השטח במעגן הדייג. ריכוז גדול של תאי כחוליות חד תאיות קטנות מהסוג *Synechococcus* נמדד בפתח הקישון ומעגן הדייג (איור מס' 30) אולם בגלל המימדים הקטנים של תאיהן תרומתן לביומסה הייתה משמעותית בדגימות העומק בתחנות אלו. הביומסה הגדולה ביותר נמצאה בגשר ההסתדרות, בשני העומקים ומשם הלכה וירדה בכיוון מורד הנחל (איור מס' 31). נמצאו הבדלים בריכוז התאים, בהרכב המינים, בביומסה ובריכוז הכלורופיל בין תחנות הדייגים השונות ובין דגימות פני שטח ועומק בכל תחנה.

תמונה מס' 7: מראה פני מי הנחל באזור גשר ההסתדרות ביום דיגום מיקרואצות
