נחל קישון

דוח ניטור אביב 2008

רשות נחל הקישון
נובמבר 2008

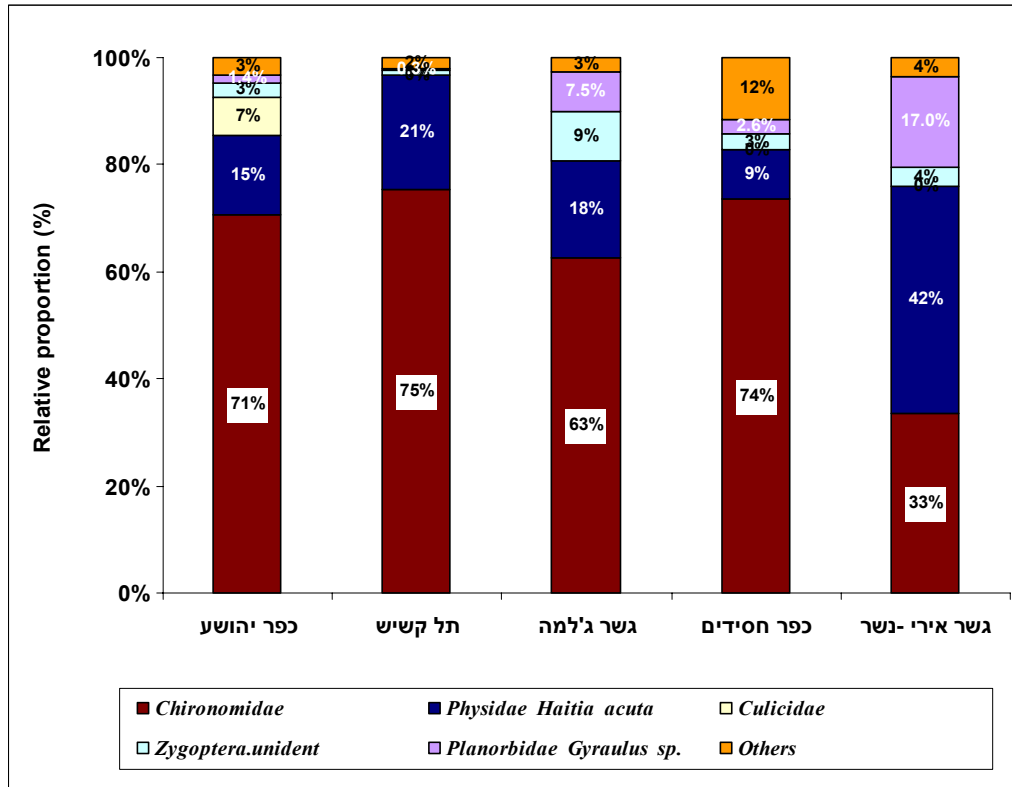
גרף 12: התפלגות הטקסונים באסופות חסרי החוליות שנדגמו בנחל הקישון, 13.5.08.

האסופות בכל תחנות המעלה נשלטו (בין 76 ל- 97%) על ידי שני טקסונים – זחלי הימשושים וחילוון הבועית (איור 1). בתחנות המורד המושפעות מחדירה של מי ים, לא נמצאה דומיננטיות של אחד הטקסונים, להוציא אחוז גבוה (85%) של זחלי זבובחופיים בתחנה גשר ההסתדרות (נספח 1). עושר הטקסונים הראה מגמה רציפה של ירידה מתחנות המעלה למורד (מ- 20 בתחנת המעלה "תל קשיש" ל- 4 טקסונים ב"יוליוס סימון"; איור 2). יש לציין כי עושר הטקסונים בתחנות "כפר חסידים" ו"גשר אירי" שבקטע המעלה היה כמחצית מזה שבתחנה "תל קשיש" שמעליהם. תחנות המורד (גשר ההסתדרות ויוליוס סימון) אופיינו כבעבר במיעוט יחסי טקסונים (7 ו- 4 טקסונים, בהתאמה) ובמיעוט של פרטים.

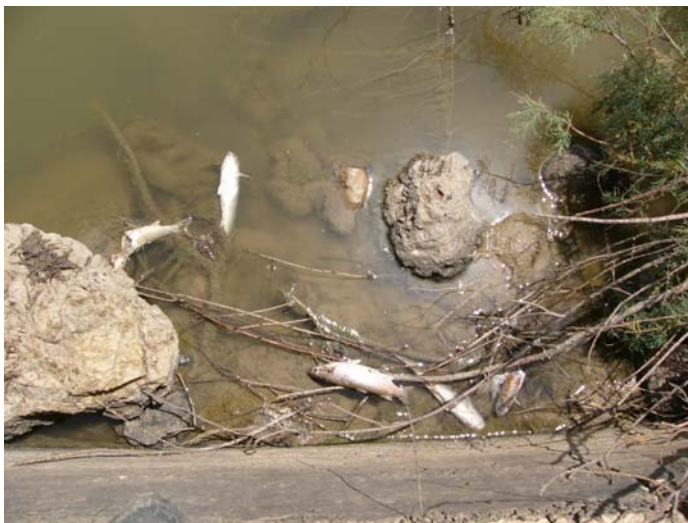
תמונה 1: דגים מתים במעלה "גשר אירי בריכות נשר" – 13.5.08 (צילום: גיל גוטמן)

במהלך הניטור נצפו באזור הגשר האירי הסמוך לבריכות נשר, דגים במצב גסיסה וכן דגים מתים. התמותה התרחשה רק בקטע זה של הנחל ונשארה מינורית אך ארכה מספר ימים. דגים גוססים הועברו ע"י צוות רשות הנחל לצורך בדיקה במעבדה לחקר הכנרת. בדיקות שנערכו ברקמות הדגים, העלו ריכוזים גבוהים של חומרי הדברה משני סוגים, אשר נמצאו גם בבדיקות איכות המים שבוצעו במסגרת הניטור. שאריות חומרי ההדברה נמצאו גם בתעלת ניקוז בשטחים המעובדים של קיבוץ יגור (דוח מפורט מצורף כנספח).

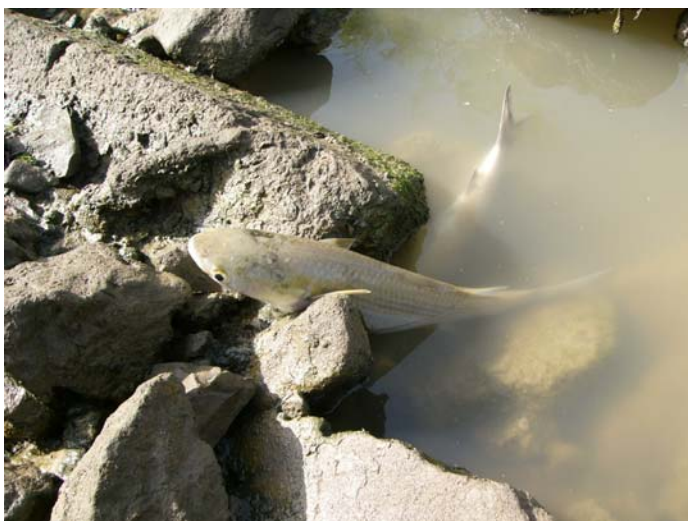
תמונה 2: דגים מתים במורד "גשר אירי בריכות נשר" – 12.5.08 (צילום: גיל גוטמן)

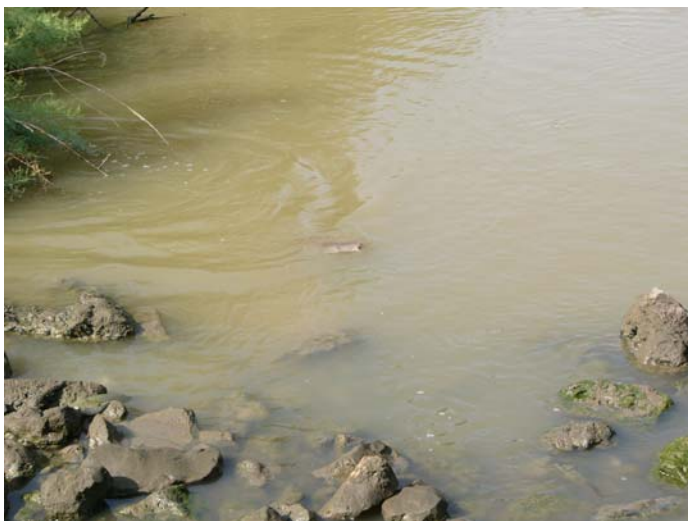
תמונה 3: דגים גוססים במורד "גשר אירי בריכות נשר" – 12.5.08 (צילום: גיל גוטמן)
