# רשות נחל הקישון

רשות נחל הקישון  
Kishon River Authority

## דוח מסכם לשנים 2009-2010

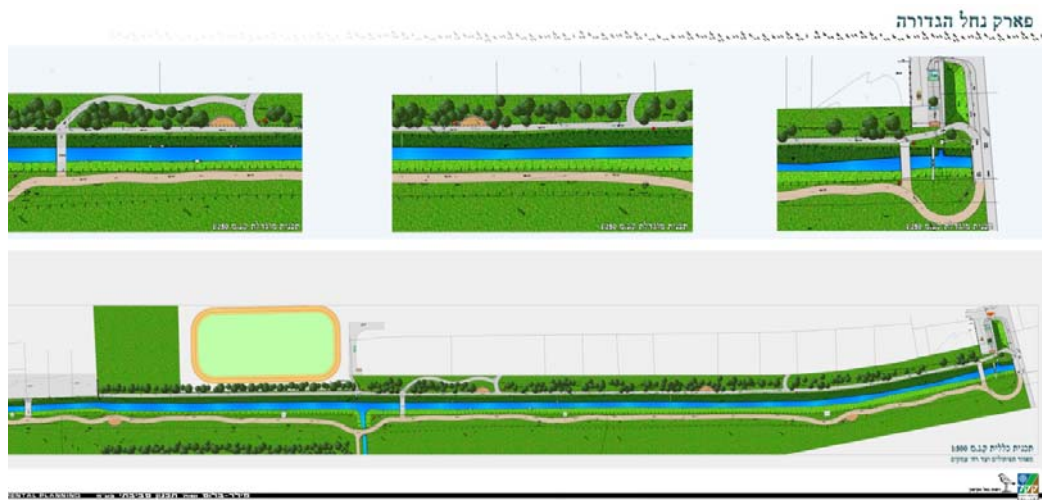
#### שלב א' - פארק נחל גדורה בקרית ביאליק

**בשלב א'** הפארק מתוכנן לאורך נחל גדורה בקטע של כ-3.5 ק"מ מאזור גשר "סולל בונה" בתחומי קרית אתא ועד לשכונות המזרחיות המתוכננות בקרית ביאליק. מרביתו של השטח באיזור זה הינו שצ"פ עירוני, ומיון לתכנון מפורט ולאחר מכן לביצוע. הפארק ישמש בעיקר לטובת הולכי רגל ורוכבי אופניים.
