ניטור אביב 2012

רשות נחל הקישון
Kishon River Authority

דצמבר 2015

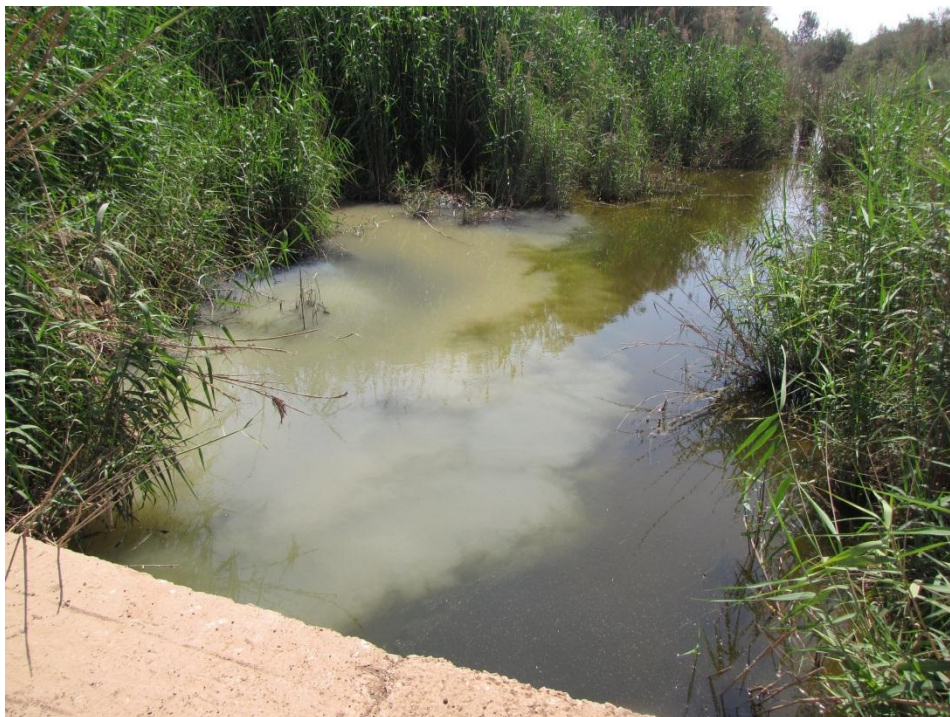
נחל עדשים סבל בשנים 2011-2012 מאירועי זיהום חוזרים ונשנים בשפכים סניטריים. מקור הזיהום בשפכי עפולה הגולשים לתעלת ניקוז עקב כשלים בתחנת הסניקה הראשית, וממנה לנחל עדשים. על פי ממצאי המעבדה, תחנת דיגום זו הייתה המזוהמת ביותר גם במהלך הניטור הנוכחי. נמצאו חריגות מהתקן לאיכות מי נחל קישון בריכוזי זרחן כללי, חנקן אמוניאקלי, חנקן כללי, סולפיד, צח"ב, קולי כללי וצואתי ורוויית חמצן מומס. ממצאים אלו מעידים בבירור על זרימה של שפכים סניטריים גולמיים בנחל. זרימה זו השפיעה גם על איכות המים שנמדדה במעלה נחל קישון, אליו מתנקז נחל עדשים.

כניסת שפכים מכיוון נחל עדשים לנחל קישון בעת הניטור

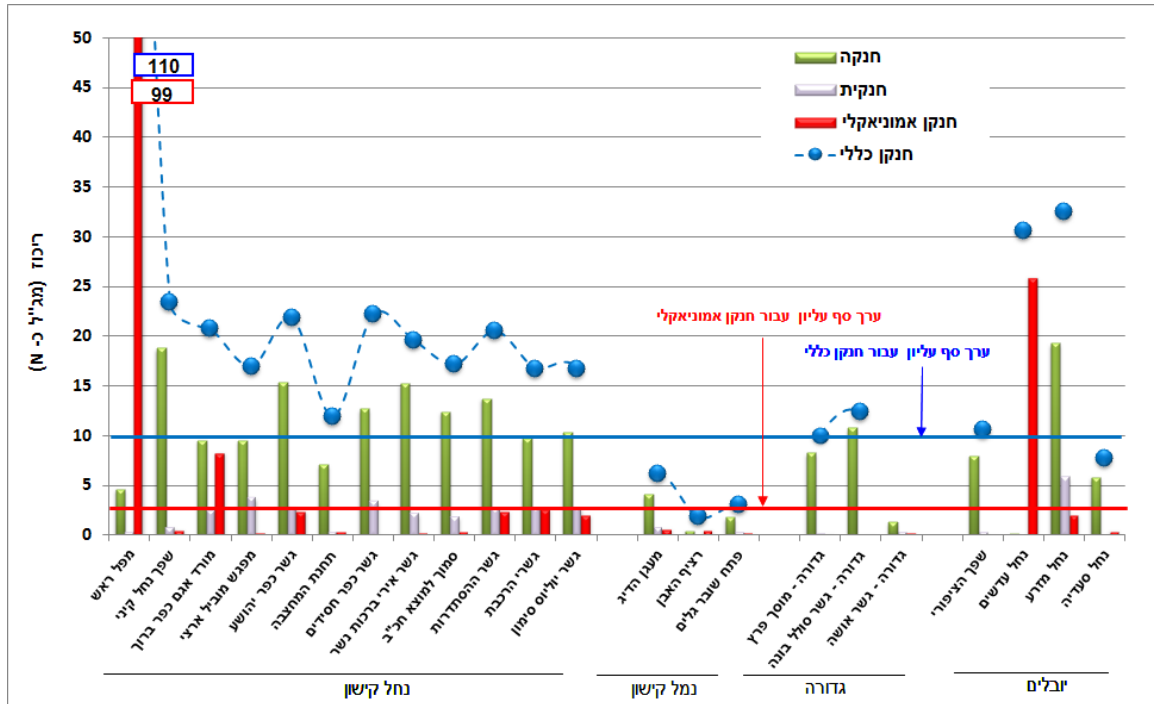
תרשים 1: ריכוז צורוני החנקן

בהמשך למגמה שהוצגה בניטורי שנת 2011, נמדד ריכוז צורוני חנקן נמוך יותר בקטע מורד הנחל מאשר במקטעו המעלי. יתכן ואחד הגורמים הנו כניסת מתקן "משאבים מתחדשים" לפעולה, אשר אמון גם על הפחתת עומסי החנקן על הנחל. בתחנות נמל הקישון לא נמדדו חריגות מלבד חריגות קלות בריכוז הזרחן הכללי והשמן הכללי. ניתן לייחס את הירידה בריכוזי הזרחן הכללי למיהול מי הנחל במי הים.

בהמשך למגמה המסתמנת בניטורים האחרונים, איכות המים בתחנות הדיגום במורד הקישון הייתה טובה מאשר במעלה הנחל (תרשים 1 עד תרשים 8). חריגות נמצאו בריכוזי הזרחן הכללי והקולי הכללי (בחלק מתחנות הדיגום), אך בשיעורים נמוכים מאשר בתחנות המעלה ומפער הנחל. כמו כן, נמדדו חריגות מהתקן עבור חנקן כללי כשממוצע הריכוזים מתחנות המורד היה נמוך מריכוזי החנקן שנמדדו בתחנות המעלה.

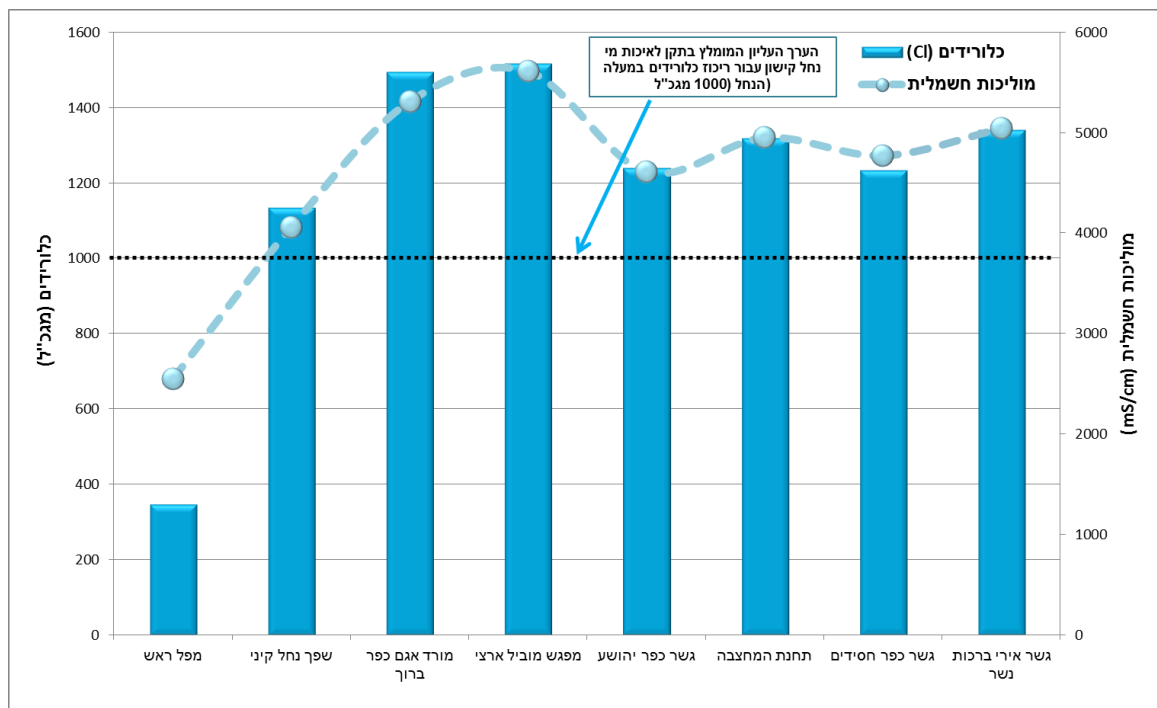
תרשים 4: ריכוז כלורידים ומוליכות חשמלית בתחנות דיגום במעלה נחל קישון

קטע זה של הנחל הנו ברובו בעל אופי חקלאי וניכרת המלחת מי הנחל עקב מערך הניקוז העמוק הקיים בעמק יזרעאל. מעלה הקישון כולל ארבע תחנות דיגום, הנמצאות מחוץ לתחום הסטטוטורי של רשות הנחל ("מפל הראש", "מורד שפך נחל קיני", "מורד אגם כפר ברוך" ו-"מפגש המוביל הארצי"). תוצאות איכות המים מוצגות בטבלה 1. תוצאות המתכות מרוכזות בטבלה 4.

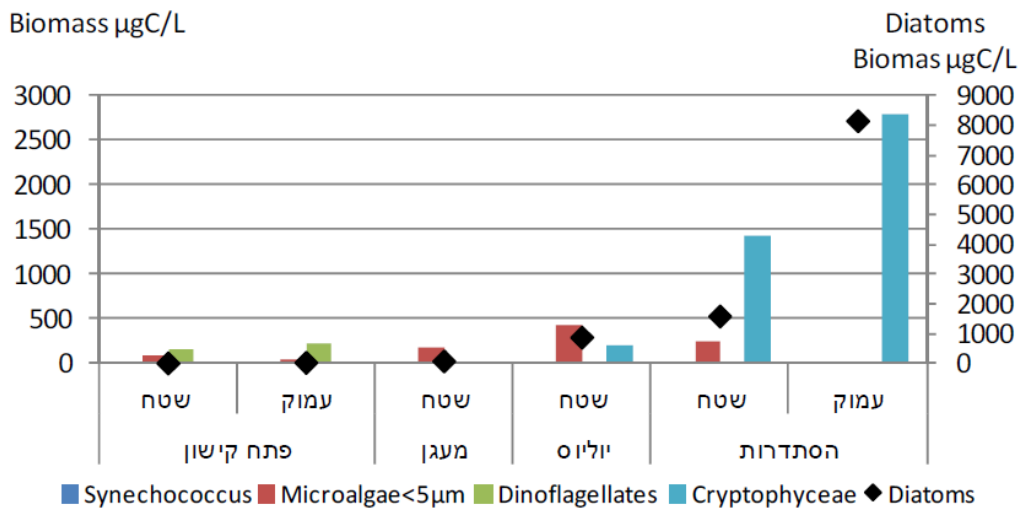
תרשים 9: התפלגות ביומסת קבוצות המיקרופלנקטון בתחנות הקישון מאי 2012

נמצאה פריחה גדולה של האצה הצורנית (דיאטומים) *Navicula sp.*, במיוחד בעומק גשר ההסתדרות. אצה זו היוותה 74% מהביומסה הכללית בתחנה זו, שהייתה בעלת ריכוז התאים והביומסה הגבוהים ביותר מכל התחנות. אצות מקבוצת ה- *Cryptophyceae* ובמיוחד המין *Hemiselmis sp.* פרחו בגשר ההסתדרות וגשר יוליוס סימון (תרשים 9). פלגלט קטן מ- $5 \mu m$ מקבוצת הירוקיות היה נפוץ בכל התחנות למעט פתח נמל הקישון. הדינופלגלטים מהמינים השכיחים *Ceratium furca* ו- *Porocentrum micans* פרחו בפתח נמל הקישון בשני העומקים. השנה נמצא ריכוז גבוה יחסית של מיני *Alexandrium sp.*, שרבים מהם נחשבים לבעלי פוטנציאל טוקסי. כמו כן, נמצא ריכוז גבוה של המין *Dinophysis caudate* המאפיין לרוב את דיגומי האביב בנחל, שהופיע בריכוז מקסימלי של 1448 תאים לליטר בעומק פתח נמל הקישון. מיני *Dinophysis* ידועים כבעלי פוטנציאל מזיק גם בריכוזים לכאורה נמוכים יחסית משום יכולתם להצטבר בגופם של מסננים, כמו צדפות. ריכוזי הדינופלגלטים השנה היו דומים בהרכבם וכמותם היחסית לדיגומי אביב בשנתיים האחרונות.

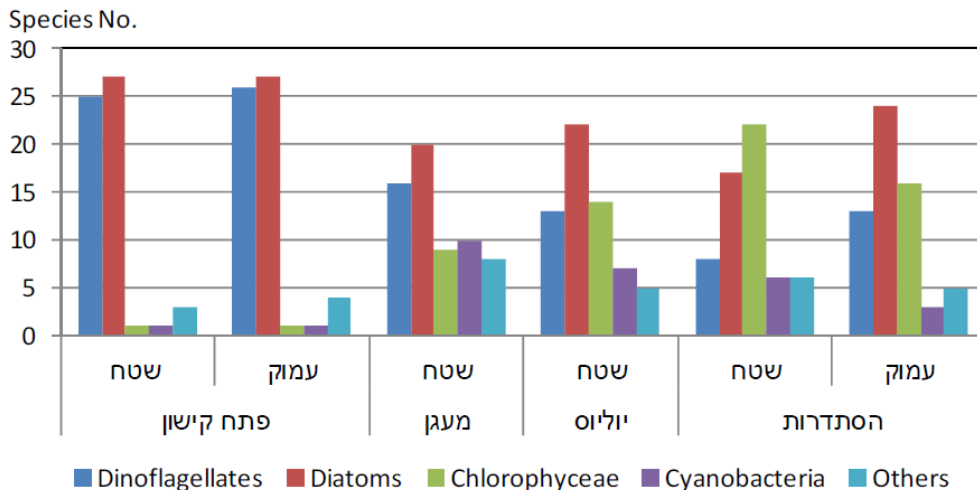
תרשים 10: התפלגות מספר המינים מהקבוצות השונות, מאי 2012

מספר המינים הכולל בכל התחנות נמצא דומה, כאשר תחנת פתח נמל הקישון הייתה ההומוגנית ביותר ביחס לשאר התחנות, זו נשלטה בעיקר על ידי דינופלגלטים ודיאטומים (תרשים 10). אינדקס השונות, המושפע גם מהביומסה היה דומה בפתח הקישון ובמעגן הדיג וירד עם העלייה במעלה הנחל.
