ניטור סתיו 2012

רשות נחל הקישון
Kishon River Authority

דצמבר 2015

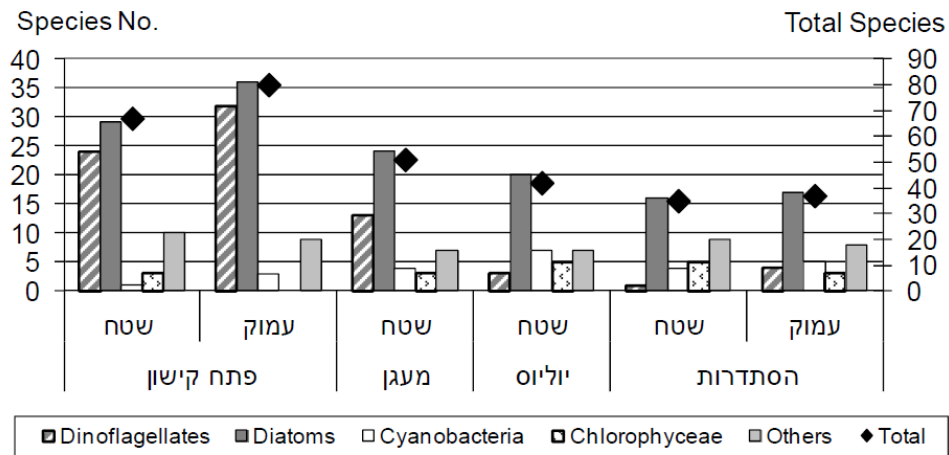
תרשים 10: התפלגות מספר המינים הכללי ולפי הקבוצות השונות באוקטובר 2012

מספר המינים ירד עם העלייה במעלה הנחל (תרשים 10) ומגוון המינים הגבוה ביותר נמצא במים העמוקים בפתח נחל הקישון, כפי שנמצא בדיגומים קודמים והנמוך ביותר בגשר ההסתדרות. אינדקס השונות המתחשב גם בביומסה, עלה השנה בפתח הקישון ביחס לאשתקד ואילו בתחנות האחרות נותר דומה.

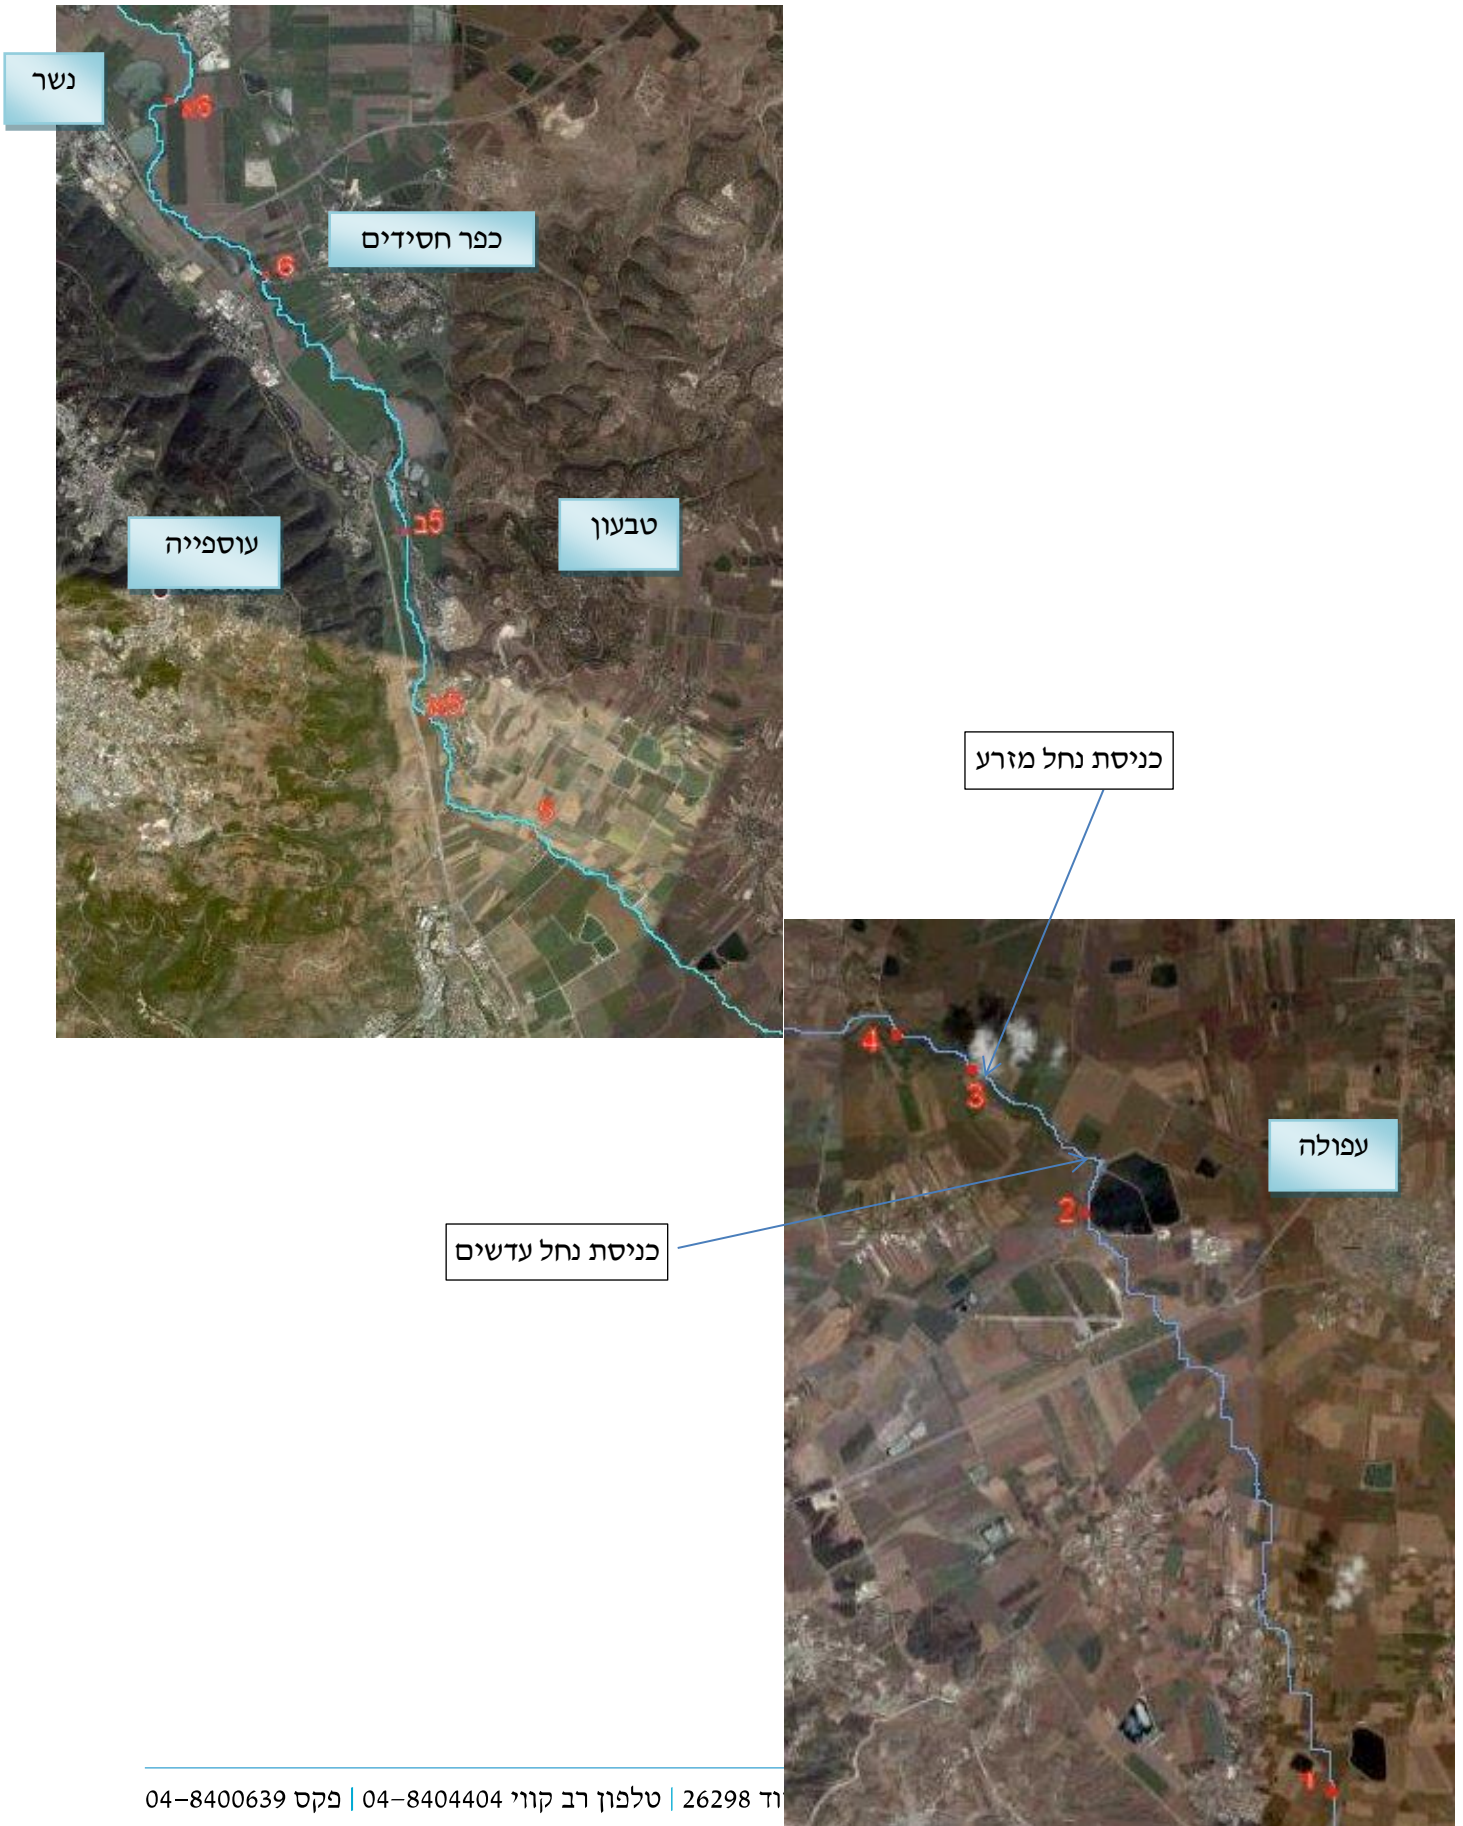
נספח 2: מפת תחנות הדיגום במעלה ומפער נחל קישון

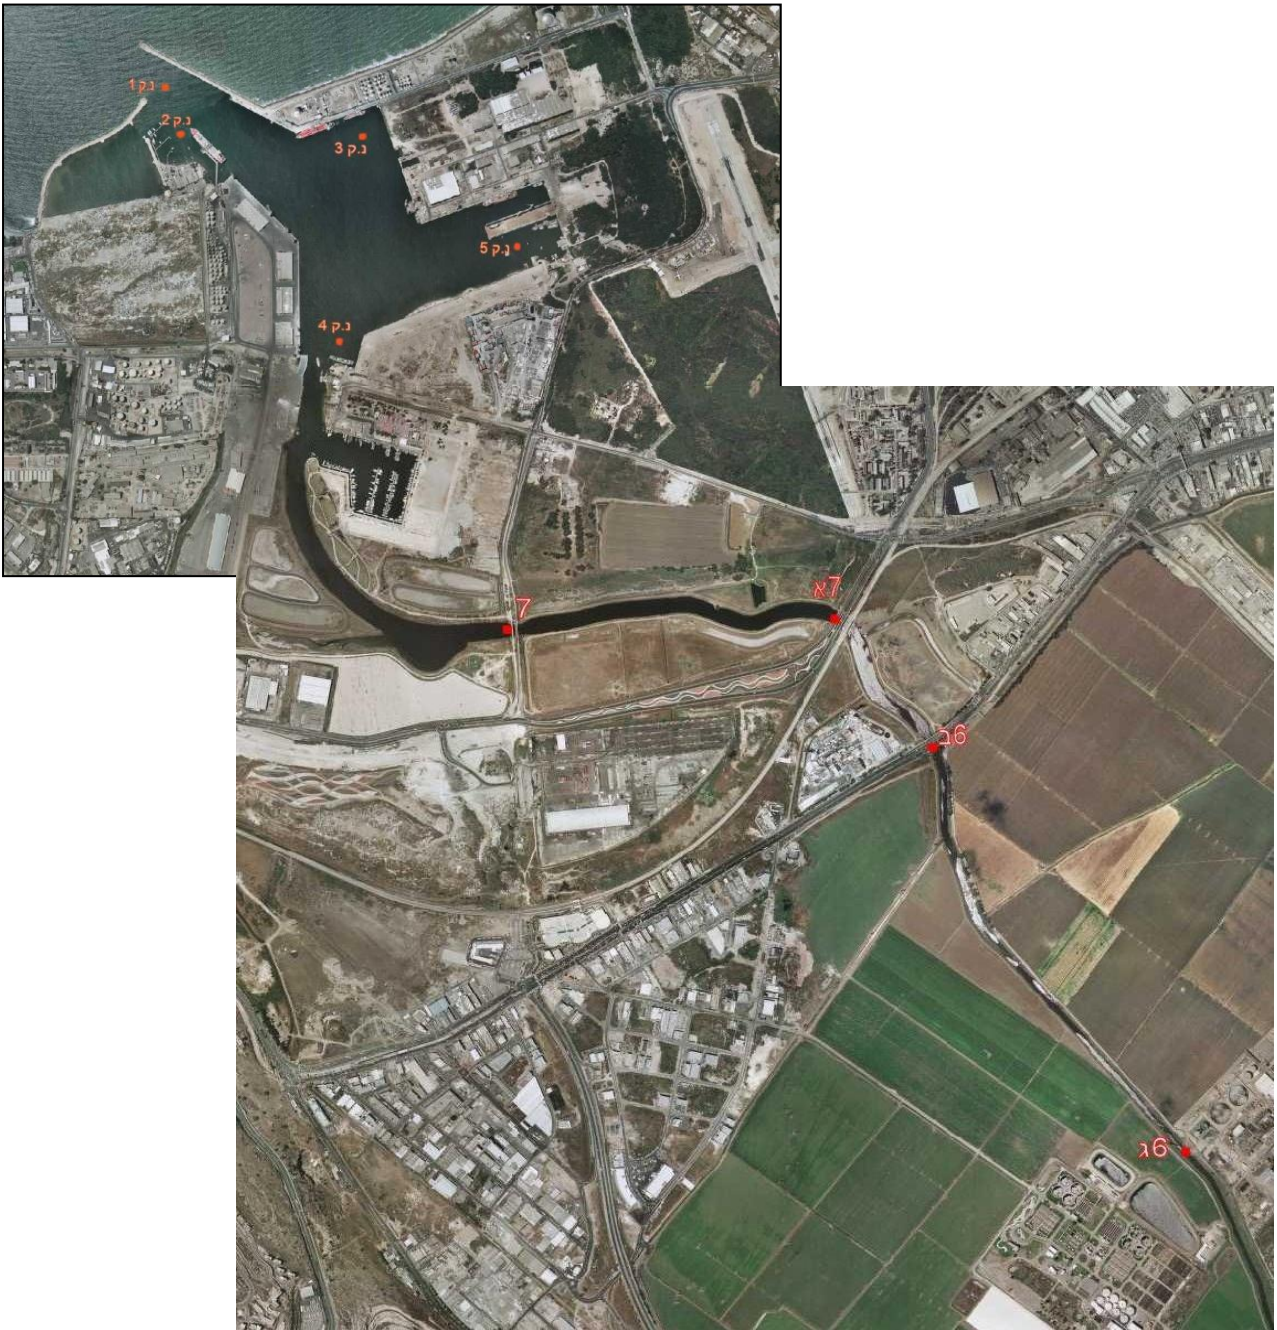
נספח 3: מפת תחנות הדיגום במורד נחל קישון ובנמל הקישון
