# רשות נחל הקישון

רשות נחל הקישון  
Kishon River Authority

## דוח מסכם לשנים 2012-2013

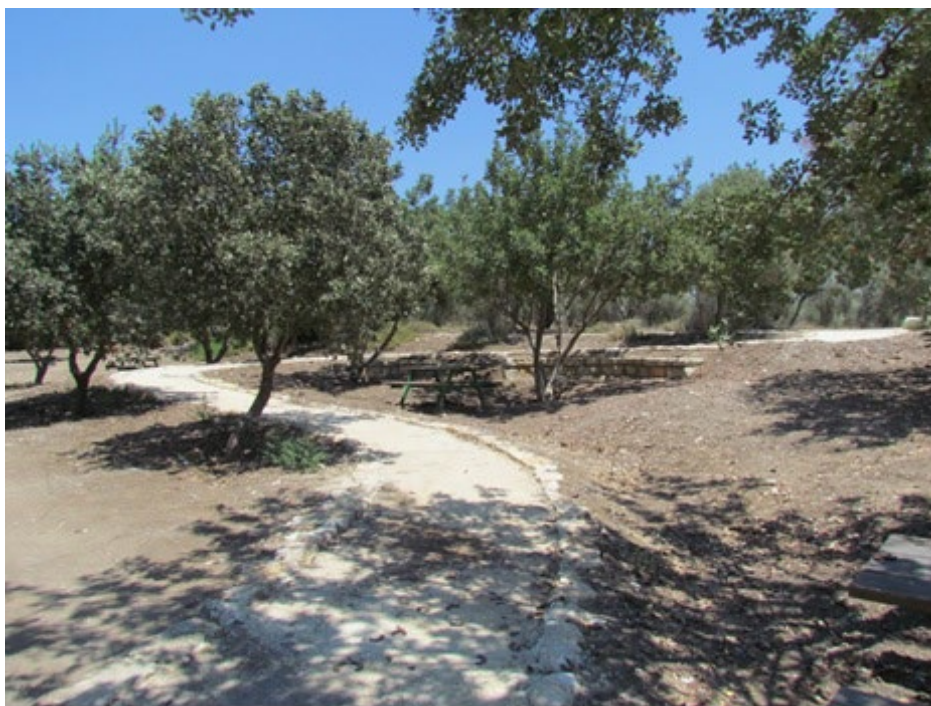
קטעי שביל הנחל הקיימים מאזור כפר חסידים ועד פארק העמקים והמשכו של השביל מזרחה עד לקריית טבעון, סבלו מנזקים שגרם אירוע שיטפוני אשר התרחש בשנת 2012. רשות הנחל בשיתוף מועצה אזורית זבולון ורשות ניקוז קישון השלימה את תיקון הנזקים שנגרמו לשביל מכפר חסידים ועד לפארק העמקים, ומשדרגת את השביל בתוספת מעקות בטיחותיות וספסלי ישיבה ופינות מנוחה. שדרוג זה צפוי להסתיים באמצע 2014.

תמונה 2: תיקון נזקי שיטפונות בשביל הנחל הסמוך לפארק העמקים:
