רשות נחל הקישון

דוח מסכם
לחמש שנות פעילות
ראשונות

1999 – 1995

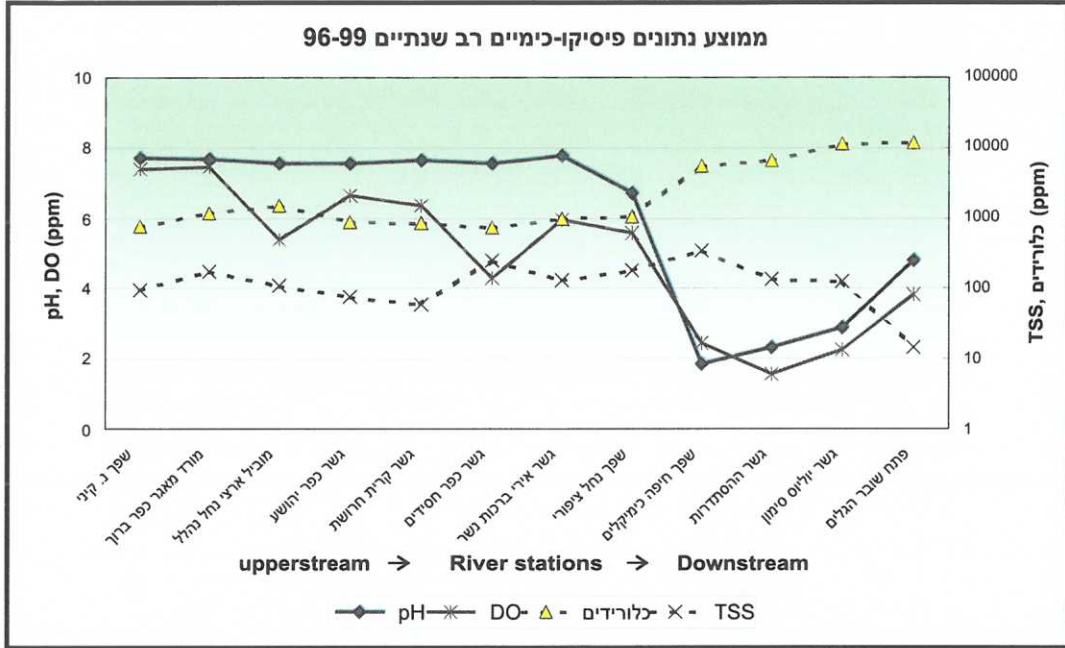
איור 1 - מעקב רב שנתי אחר איכות מי נחל הקישון - נתונים פיסיקו-כימיים

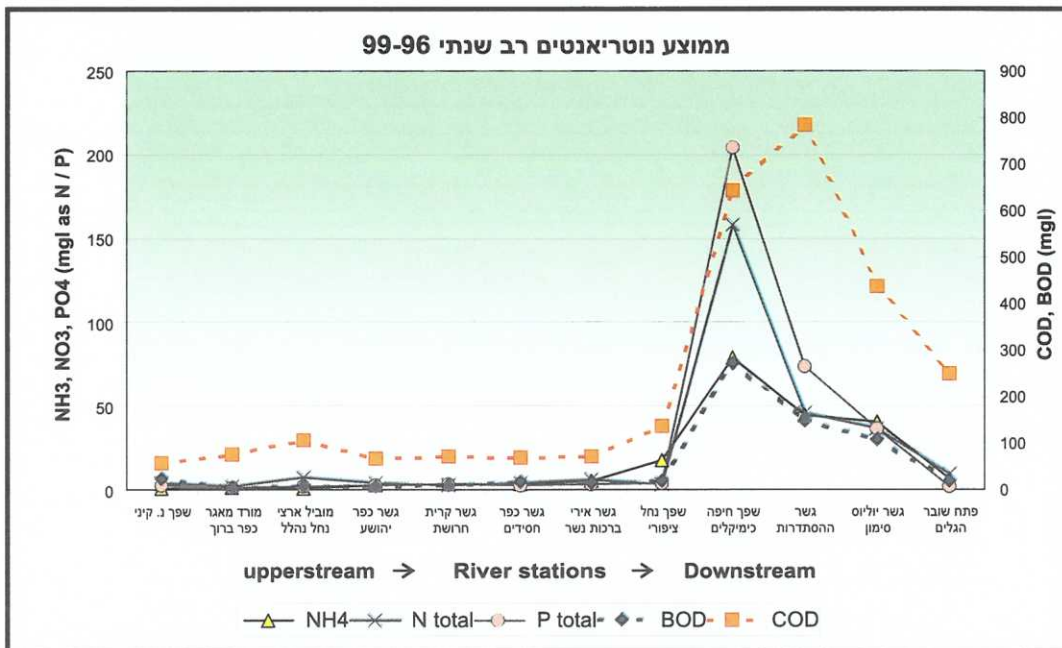
איור 2 - מעקב רב שנתי אחר איכות מי נחל הקישון - נתוני נוטריאנטים

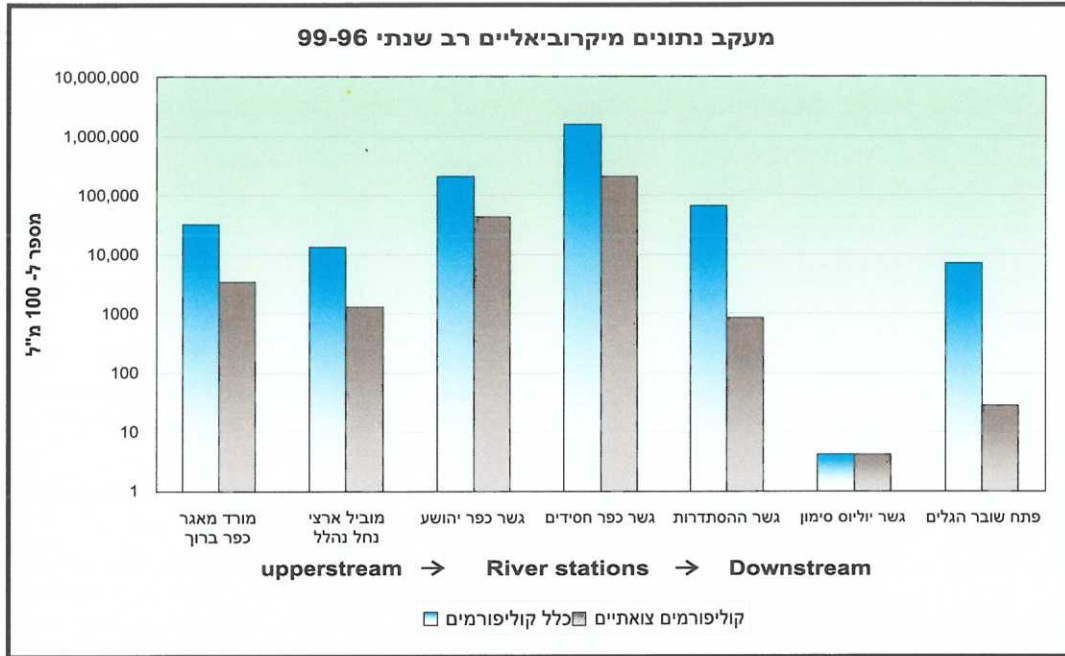
איור 3 - מעקב רב שנתי אחר איכות מי נחל הקישון - נתונים מיקרוביאליים

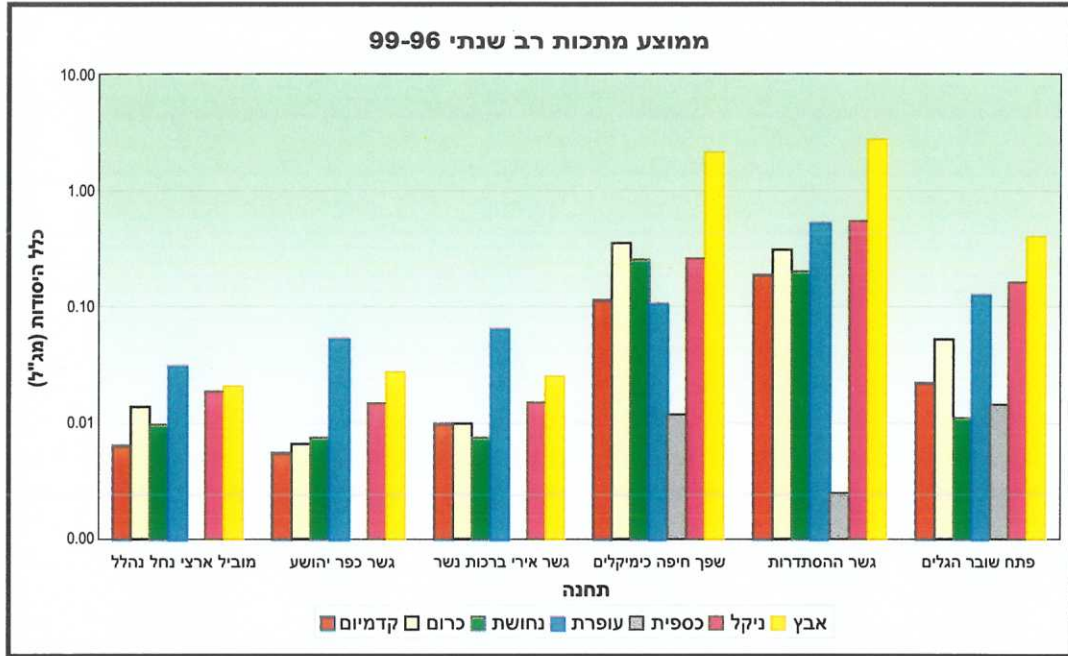
איור 5 - מעקב רב שנתי אחר איכות מי נחל הקישון - נתוני מתכות כבדות

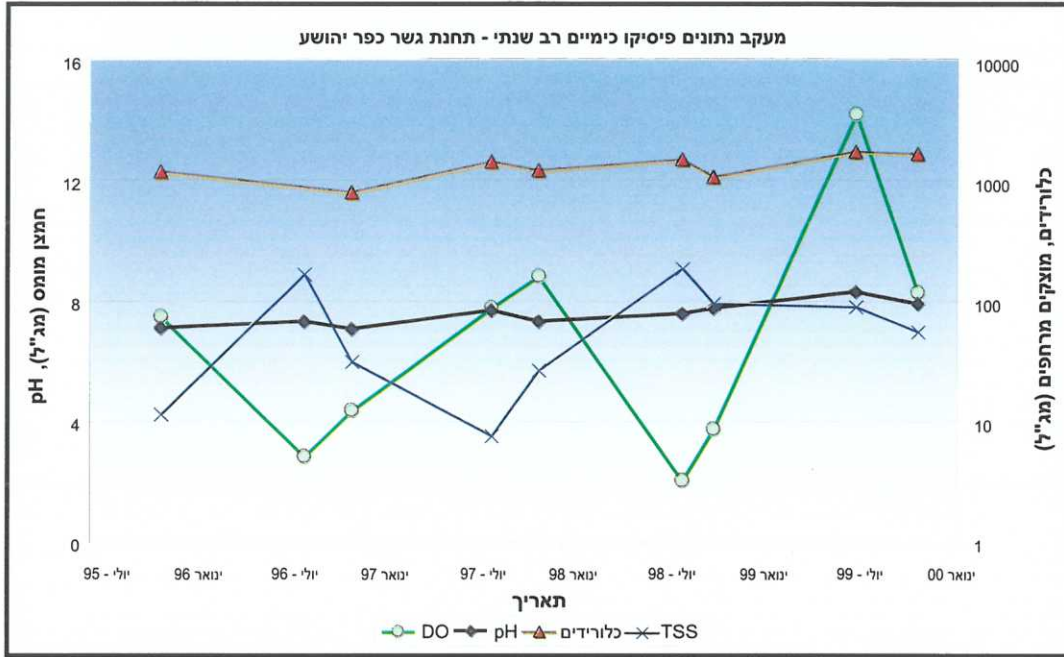
איור 6 - מעקב רב שנתי אחר איכות מי נחל הקישון - גשר כפר יהושע (1)

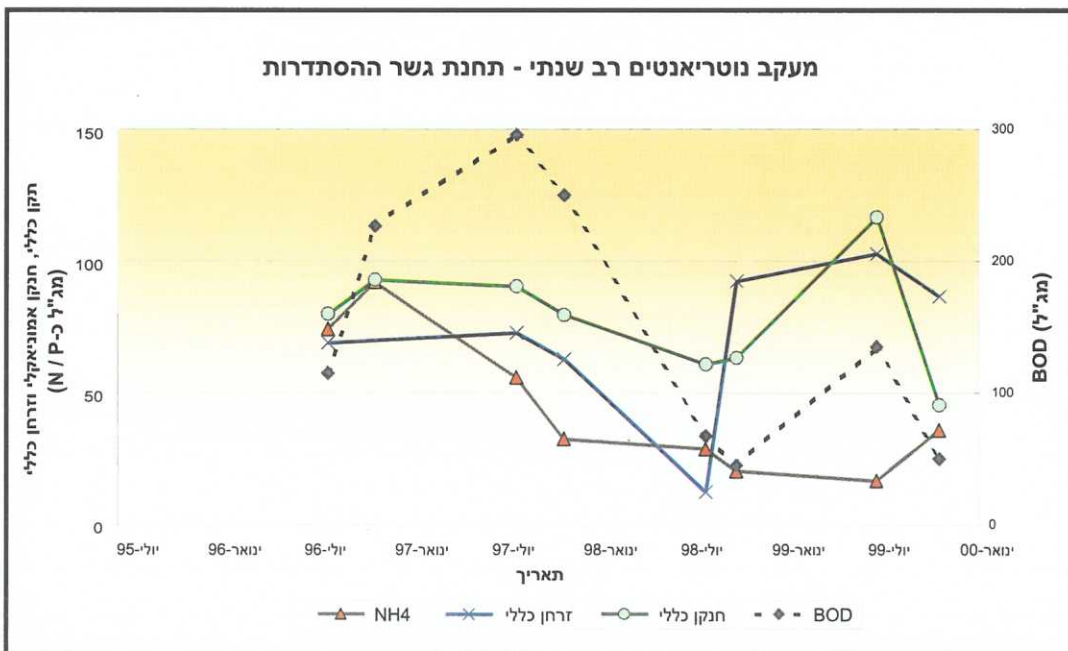
איור 9 - מעקב רב שנתי אחר איכות מי נחל הקישון - גשר ההסתדרות (2)

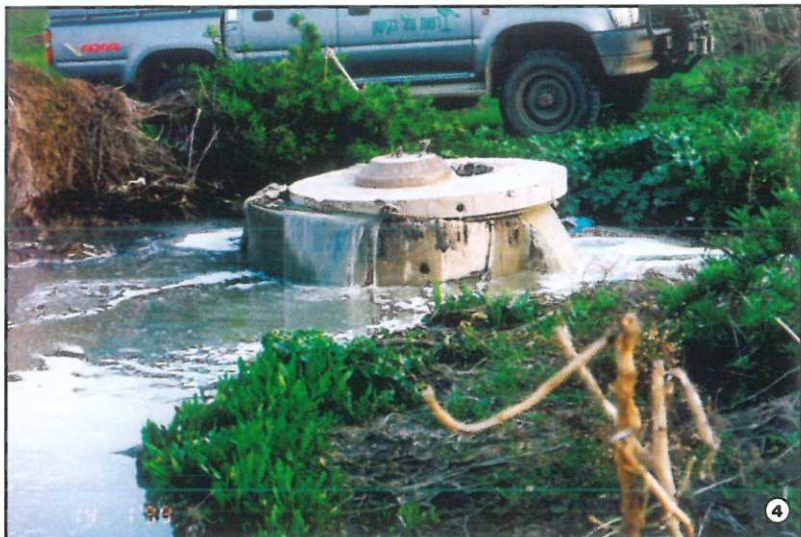
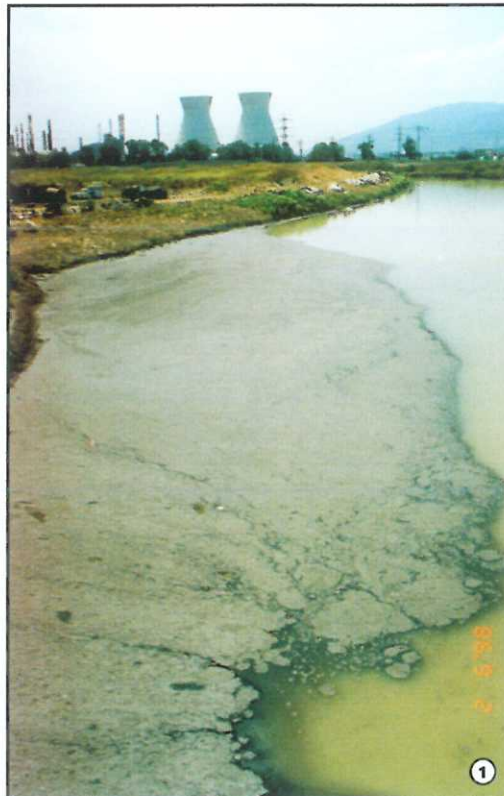
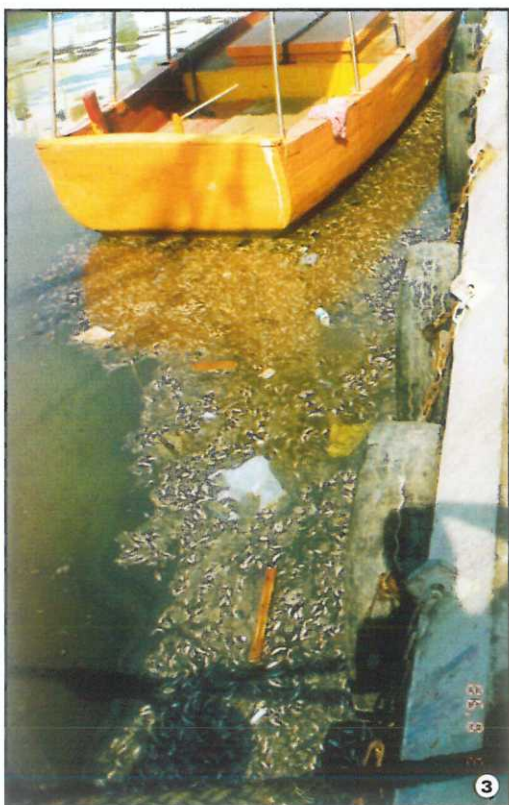
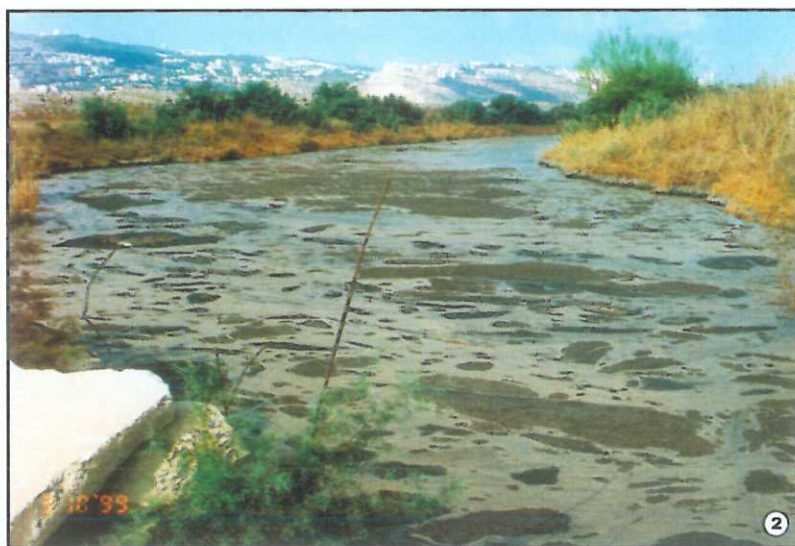
ארועי זיהום בנחל הקישון

- 2,1 - צופת (ביוב) ממכון טיהור חיפה
- 3 - גלישה ממאסף הביוב לנחל סעדיה
- 4 - השלכת דגים ופסולת במעגן הדיג

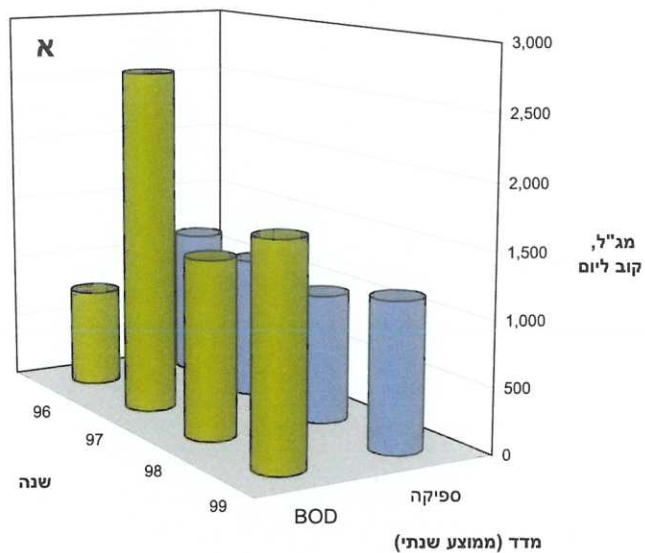
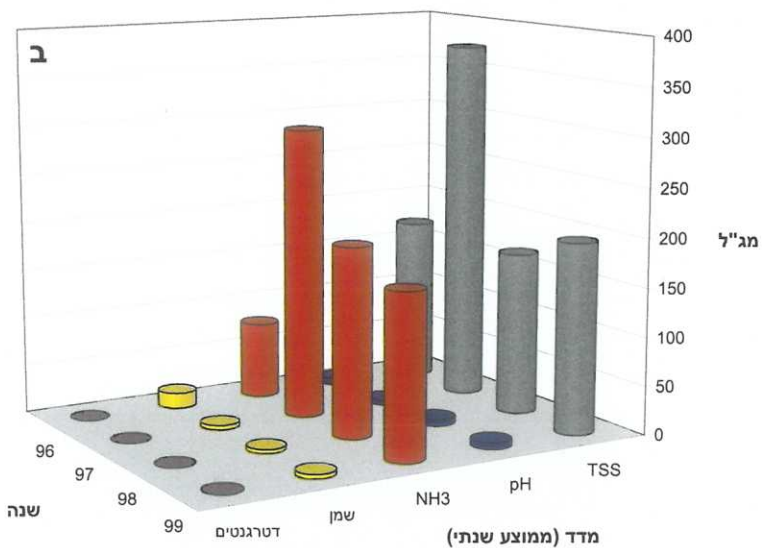
איור 13 א-ב – איכות הזרמות מפעל גדות – תעשיות ביוכימיה בע"מ –

מעקב רב שנתי 1996 - 1999

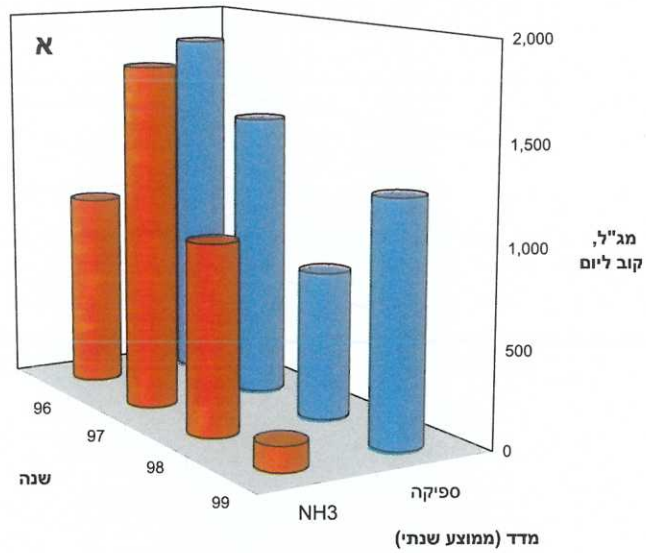
איור 15 א-ב – איכות הזרמות מפעל – דשנים וחומרים כימיים בע"מ
 מעקב רב שנתי 1996 - 1999
 (בשתי סקלות שונות בהתאם לערכי הפרמטרים)

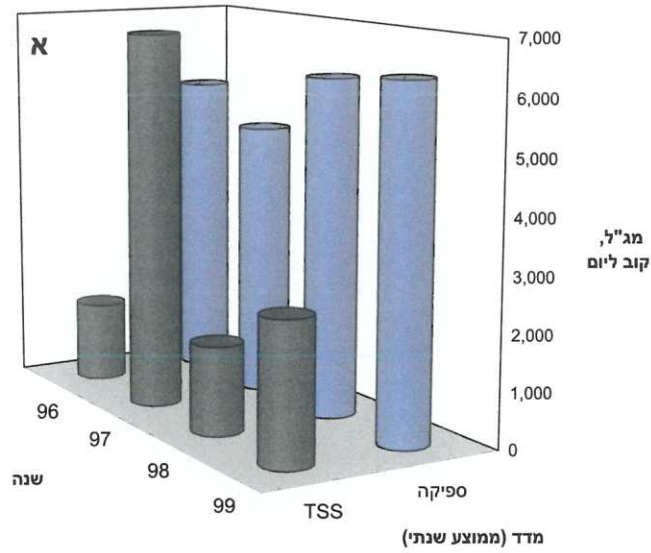
איור 16 א-ב – איכות הזרמות מפעל חיפה כימיקלים – מעקב רב שנתי 1996 - 1999

(בשתי סקלות שונות בהתאם לערכי הפרמטרים)

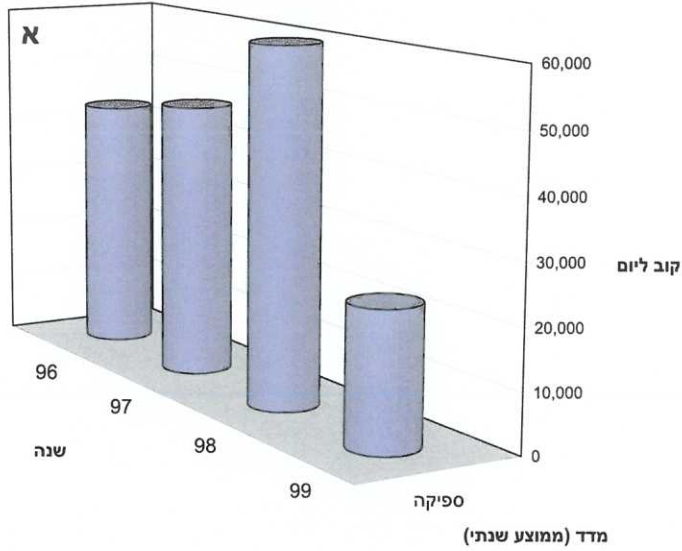
איור 18 א-ב – איכות הזרמות מכון טיהור חיפה – מעקב רב שנתי 1996 - 1999

(בשתי סקלות שונות בהתאם לערכי הפרמטרים)

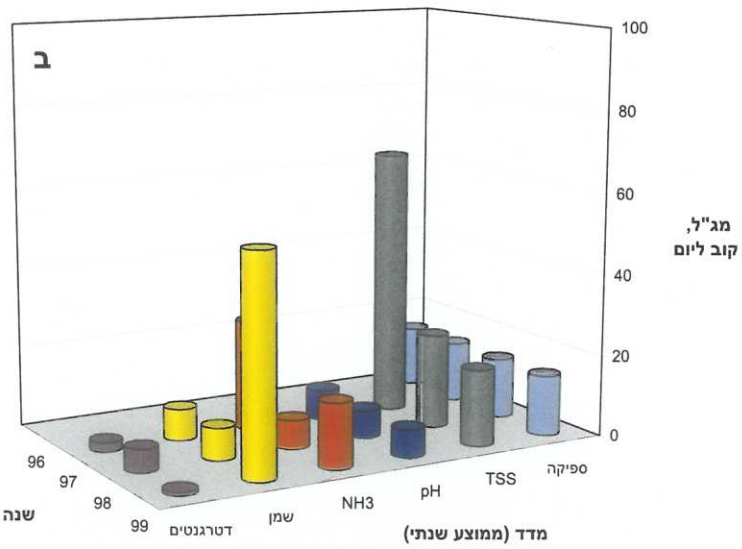
איור 19 א-ב - איכות הזרמות מפעל פרוטרום - מעקב רב שנתי 1996 - 1999

(בשתי סקלות שונות בהתאם לערכי הפרמטרים)

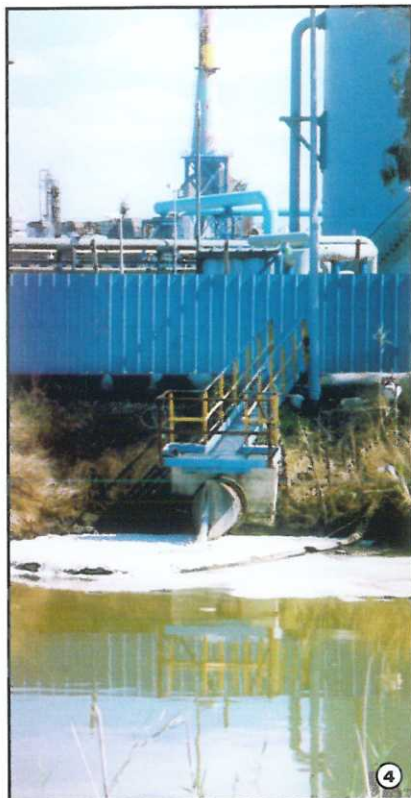
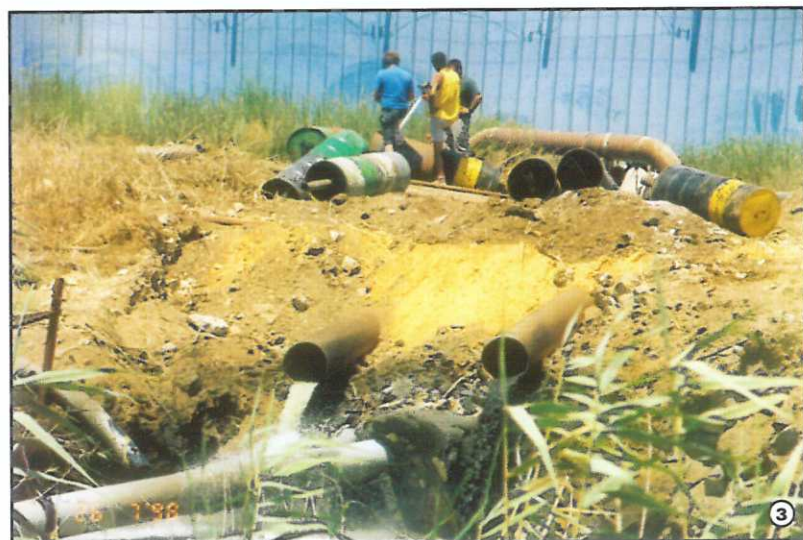
הזרמת שפכים למורד הקישון

- 1 - שפכי מפעל גדיב - (הזרמה חריגה)
- 2 - שפכי מפעל גדות ביוכימיה - (הזרמה חריגה)
- 3 - שפכי מפעל חיפה כימיקלים
- 4 - שפכי בתי בתי הזיקוק - (הזרמה חריגה)
- 5 - שפכי מפעל חיפה כימיקלים

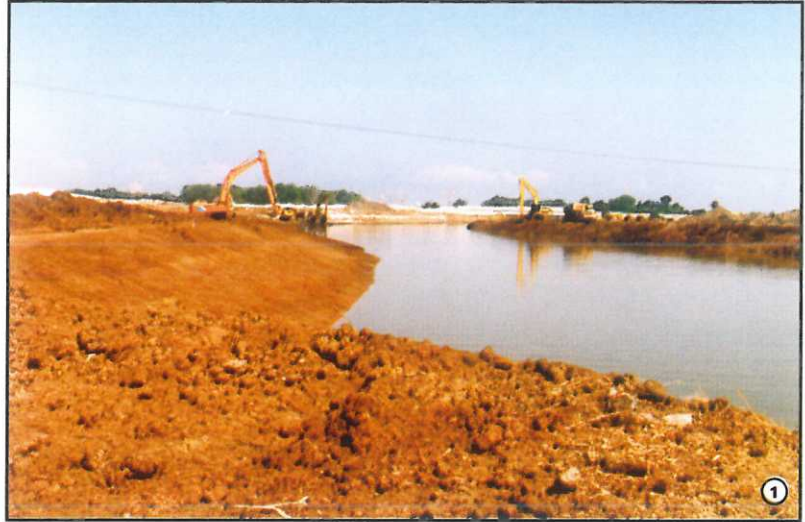
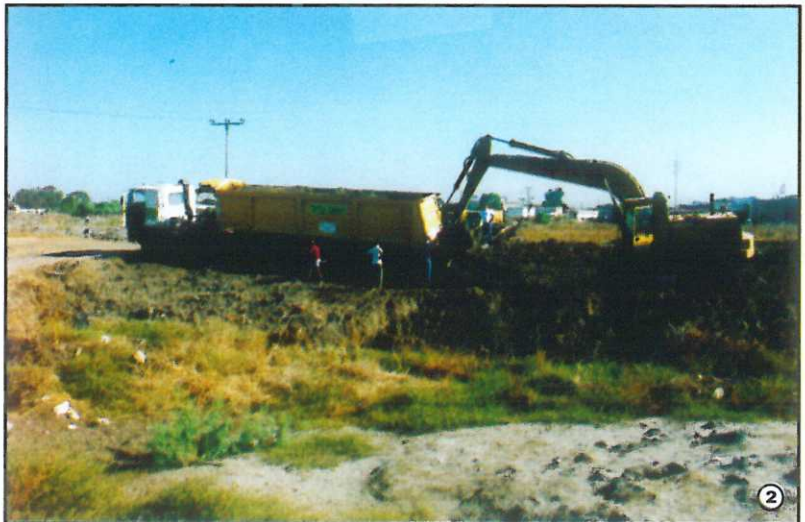
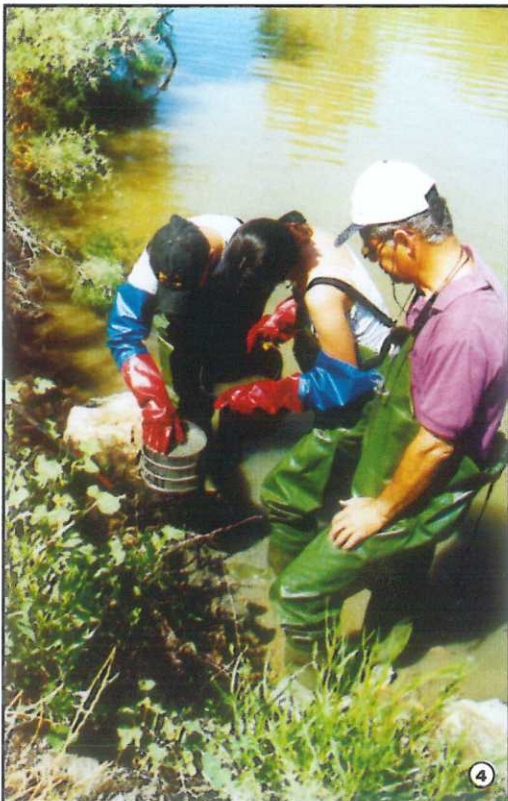
- 1 - הרחבת אפיק מורד הנחל למניעת הצפות (ע"י רשות הניקוז)
- 2 - פינוי בריכת בוצה (מספר 6) לשרפה בנשר - רמלה, פרוייקט פילוט
- 3 - ניטור מי נחל הקישון
- 4 - ניטור ביולוגי של נחל הקישון

במהלך חוה"מ סוכות 1999 פונתה **ברכת בוצה** (מספר 6) למפעל נשר רמלה, לשריפה כתחליף לחרסית בתהליך היבש ליצור הקלינקר. **פרוייקט פיילוט** זה הסתיים בהצלחה והוא הצעד הראשון בפינוי משקעי הנחל. משקעים אלו פונו ל- 12 ברכות אגירת בוצה זמניות ע"י רשות הניקוז בעבודתה להקטנת נזקי הצפות, משנת 1993 ואילך. בהתאם לממצאי האנליזות הכימיות הוגדרו מרבית הברכות כבעלות חומר בלתי מסוכן (בעיקר חרסית), ואילו מקצתן דורש טיפול יחודי. נסיון הפינוי למפעל נשר רמלה היה ביוזמתו של דר' ישראל ברזילי רא"ג חומרים מסוכנים במשרד לאיה"ס ובאישור מנכ"ל המשרד דאז, הגב' נחמה רוני. שבעת המזרימים לנחל (בתי הזיקוק, חיפה כימיקלים, מכון הטיהור, גדות ביוכימיה, כרמל אולפנים, גדיב ודשנים) לקחו על עצמם את מימון עלות פילוט הפינוי והטיפול (בסך של כ- 700,000 ש"ח).
