ניטור אקולוגי בפרויקט "מרפסת גדורה"

יולי 2025

הסקר בוצע על ידי יחידת הטבע העירוני בחברה להגנת הטבע, עבור רשות נחל קישון.
סקר שטח וכתיבה: יצחק כהן, עריכה וניהול: יעל זילברשטיין ברזידה ועמיר בלבן.

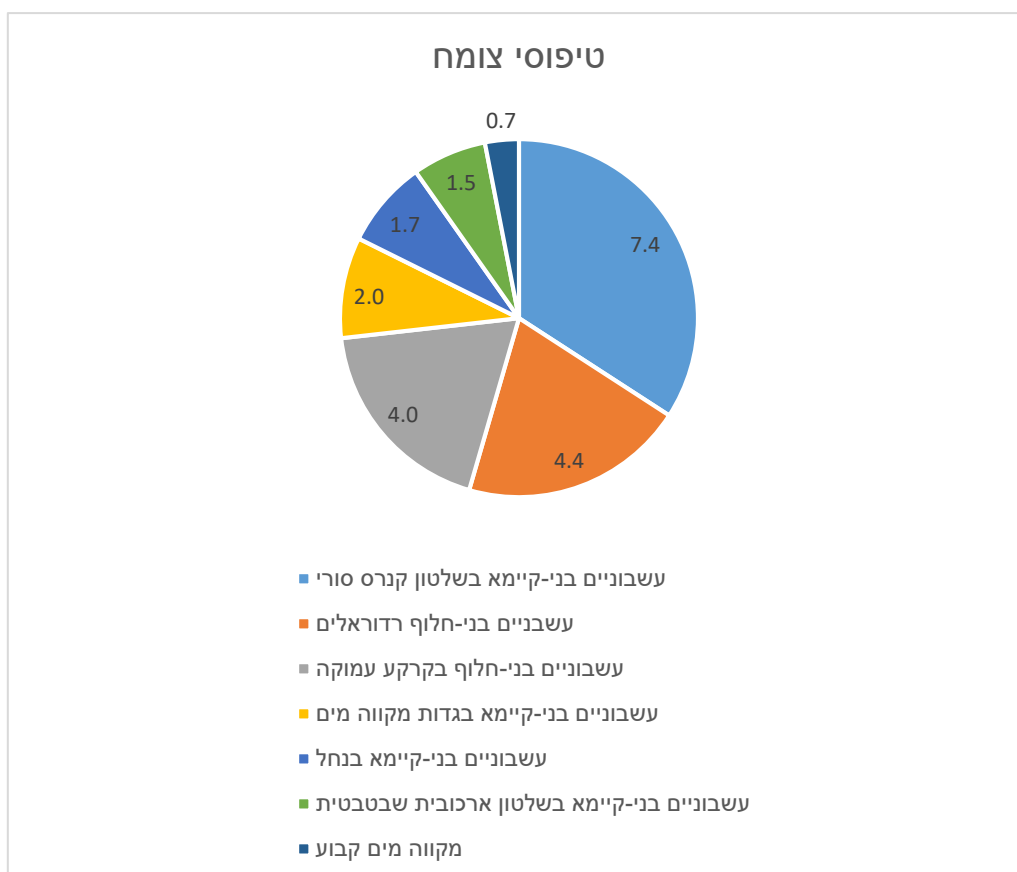
איור 1 – התפלגות טיפוס צומח

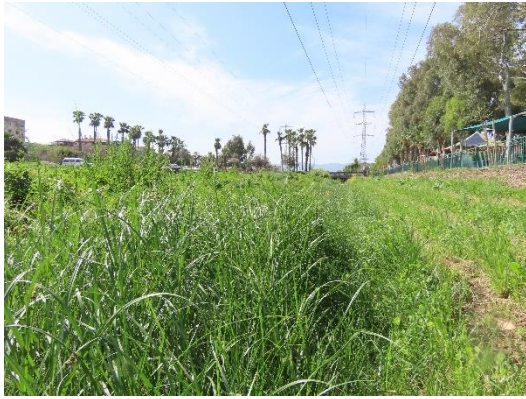
ערץ נחל בשלטון אגמון ימי

ה. **עשבוניים בני-קיימא בנחל** – הוגדרה יחידה אחת לאורך נחל גדורה. יחידה זו מאופיינת בעשבוניים בני-קיימא, בעיקר אגמון ימי וכן מיני חומעה ארכובית ומינים נוספים. וכן חישות קנה קטנות. בתחום היחידה נמצאו מספר פרטים של גומע שופע מין נדיר. שטח זה נמצא ללא שינוי מהותי אל מול הסקר משנת 2023.

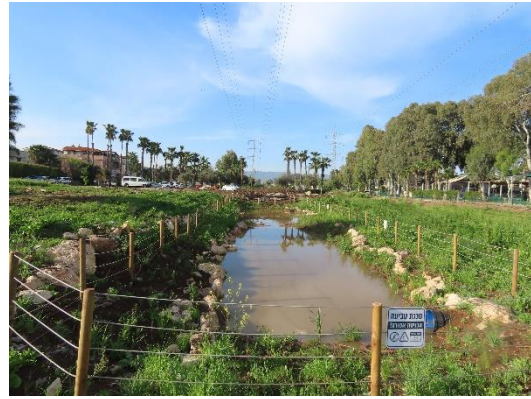
מקווה מים ועשבוניים בני-קיימא שתולים

ד. **עשבוניים בני-קיימא בגדות מקווה מים** – טיפוס צומח חדש במרחב כתוצאה משתילות ופיתוח נופי בגדות בריכת מי התהום ושטחי פשט ההצפה. במרחב זה נשתלו מגוון צמחי בתי גידול לחים-חלקם מינים בסכנת הכחדה דוגמת כדורן ענף, ורד צידוני. בנוסף בתחום זה נמצאו מינים בסכנת הכחדה אשר הגיעו באופן ספונטני דוגמת דבשה הדורה, וכן מינים נדירים כמו טופח חד-שנתי וגומא שופע.

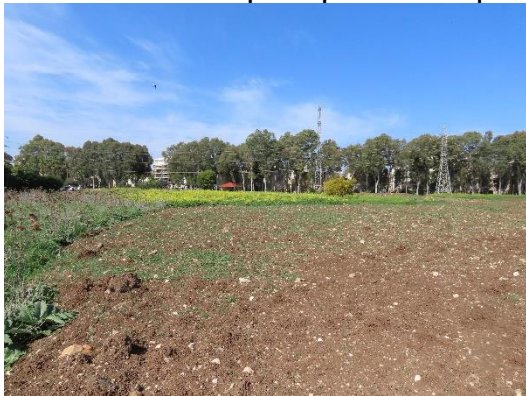
שטח מופר לפני כניסת צמחייה רדוראלית

ב. **עשבוניים בני-חלוף רדוראליים** – יחידה זו נמצאת על קרקעות סחף עמוקות. שטח זה עובר הפרות תדירות משטחי החקלאות הסמוכים ועל כן לא ממשיך בתהליכי הסוקצסיה. שטחים אלו מורכבים ממיני קוצים שונים בני-חלוף דוגמת חוח עקוד וגדילן מצוי. שטח זה הוכלל בסקר משנת 2023 יחד עם עשבוניים בני-קיימא בשלטון קנרס סורי והופרד עקב הרזולוציה הגבוהה יותר בניטור הנוכחי. **שטח זה עם פוטנציאל גבוה לשיקום.**

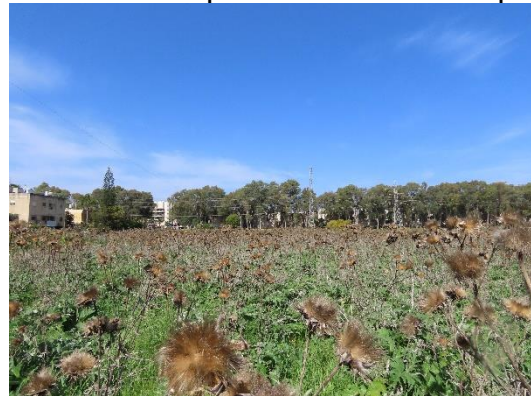
עשבוניים בני-קיימא בשלטון קנרס סורי

א. **עשבוניים בני-קיימא בשלטון קנרס סורי** – שטח נרחב המצוי על קרקעות סחף עמוקות הנשלט בצמחי קנרס סורי. זהו השטח הערכי ביותר בתחום הניטור וכן נמצא כערכי ביותר בסקר בשנת 2023. ביחידה זו גדלים צמחים נדירים כמו טופח חד-שנתי, ברומית קצרת-שיבולת, אספסת הגליל וכן מינים בסכנת הכחדה זמזומית ורובורג, בסקר בשנת 2023 נמצאו בתחום זה שני פרטים של הצמח לוענית יריחו מין בסכנת הכחדה חמורה, הלוענית לא אותרו בניטור הנוכחי.

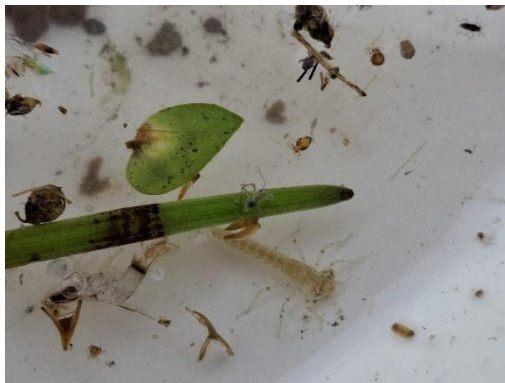
זחל שפירית ורץ מים

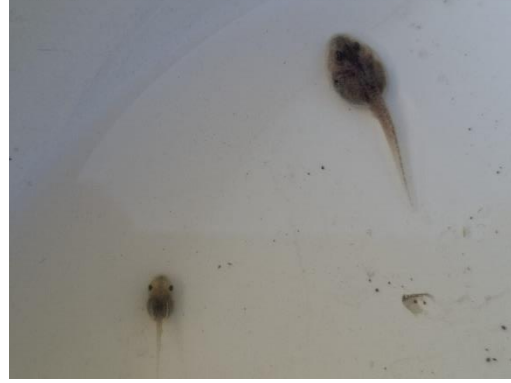
ראשן אילנית וקרפדה

חברת חסרי החוליות מורכבת בעיקר ממינים נפוצים אשר מגיעים במהירות לבתי גידול חדשים. חשוב לציין כי נצפו **3 מיני דו-חיים** במרחב: קרפדה ירוקה, צפרדע נחלים ואילנית מצויה אשר לא נצפתה בסקר בשנת 2023. בשנה זאת, לא בוצע סקר מפורט של חסרי חוליות ודו-חיים על ידי איסוף אלא רק בתצפיות שדה. **קרפדה ירוקה ואילנית מצויה אלו שני מינים המצויים בסכנת הכחדה**. הימצאות של הדו-חיים בשנת ההקמה הראשונה של הבריכה הינה ממצא מעודד וחשוב. בדיגום האחרון שנערך בבריכה נמצא המגוון העשיר ביותר. ניתן להעריך כי הסיבה לכך נעוצה במועד הניטור שבו יש יותר מיני חרקים בתחום מקווי מים. בנוסף הצמחייה סביב הבריכה הולכת ומתבססת, דבר הגורם לבית הגידול להיות עשיר יותר.

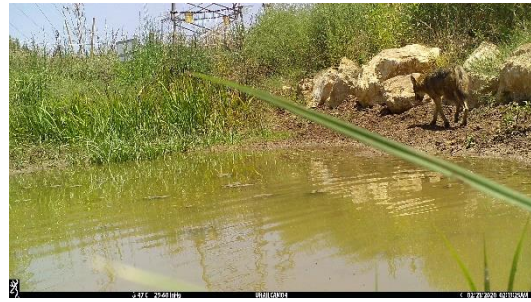
תן זהוב במצלמת הבריכה

בסקר הנוכחי נמצאו בעזרת מצלמות השביל יונק בר אחד בלבד - תן זהוב. בסקר הרחב בתחום הנחל בשנת 2023 נמצאו באזור גם ארנבת מצויה, אך מין זה נמצא בעיקר בשדות הסמוכים ואינו זקוק לזמינות גבוהה למים, בניגוד לתנים אשר נהנים ומתרבים יותר בקרבה למקורות מים. נתון זה נראה היטב גם במצלמה אשר הוצבה בבריכה אליה הגיעו תנים רבים לשתיה.
