דוח מסכם לשנת 2001 -  
רשות נחל הקישון

## **דוח מסכם לשנת 2001**

**מרץ 2002**

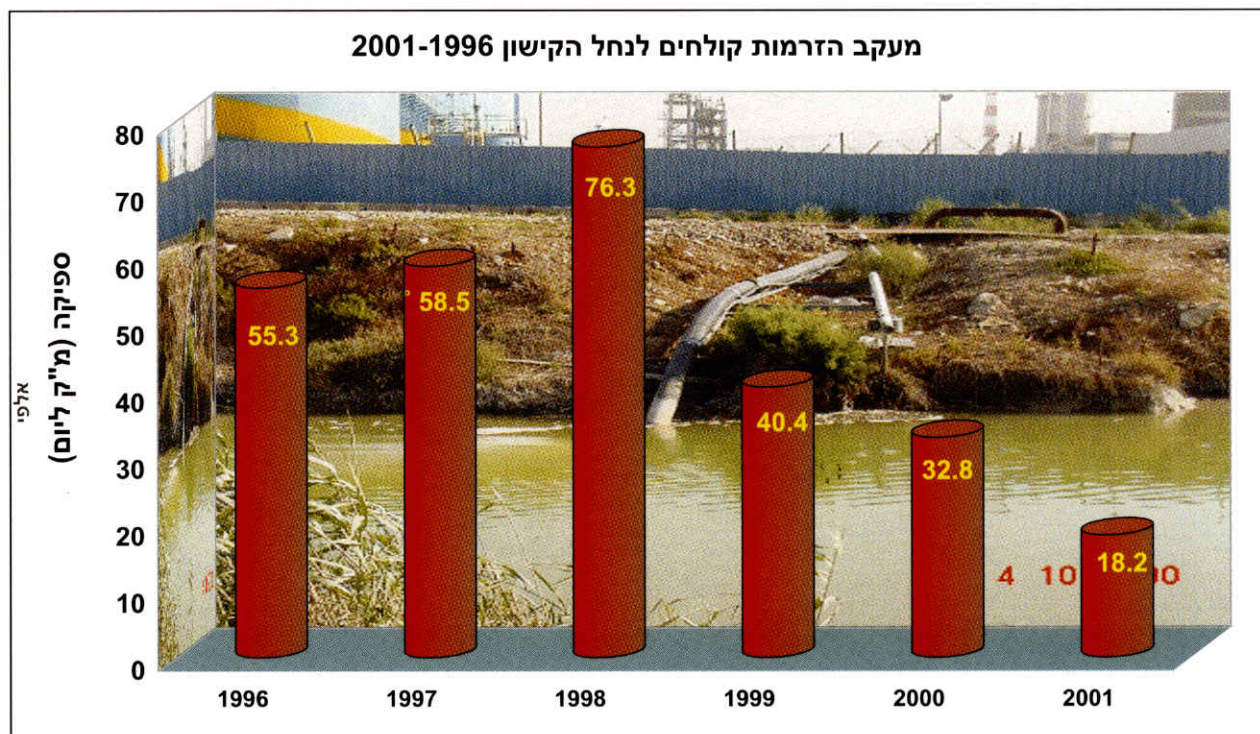
**איור 29 - מעקב הזרמות קולחים לנחל קישון 2001 - 1996**

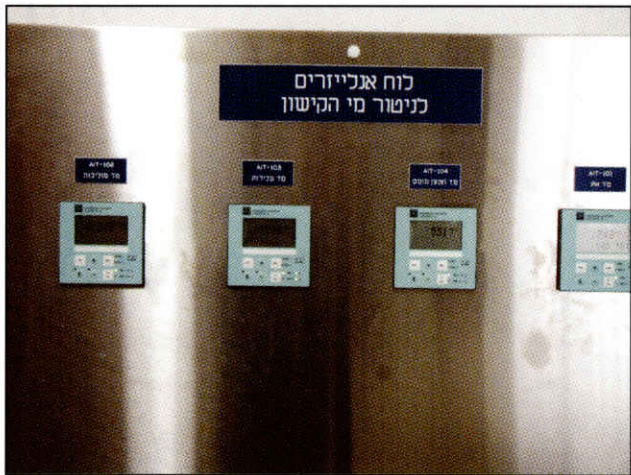
## לוח אנלייזרים

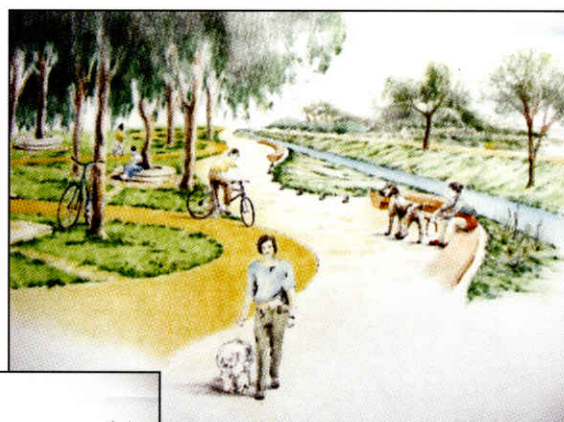
פארק נחל הגדורה –  
תכנון רעיוני

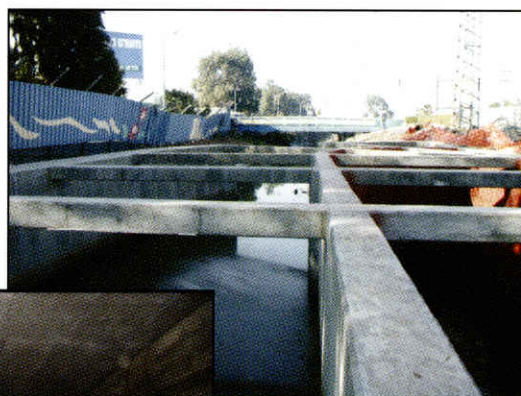
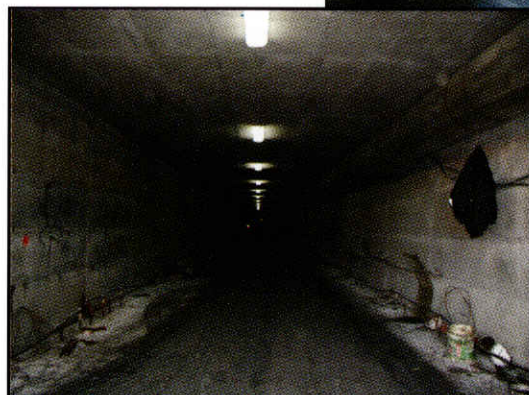
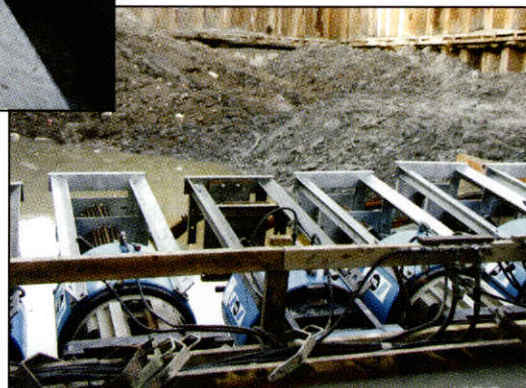
עבודות פרוייקט הטיית  
נחל הגדורה –  
ע"י רשות ניקוז הקישון  
(ראה עמוד 120)
