דוח מסכם לשנת 2002  
רשות נחל הקישון

# רשות נחל הקישון דוח מסכם לשנת 2002

## מרץ 2003

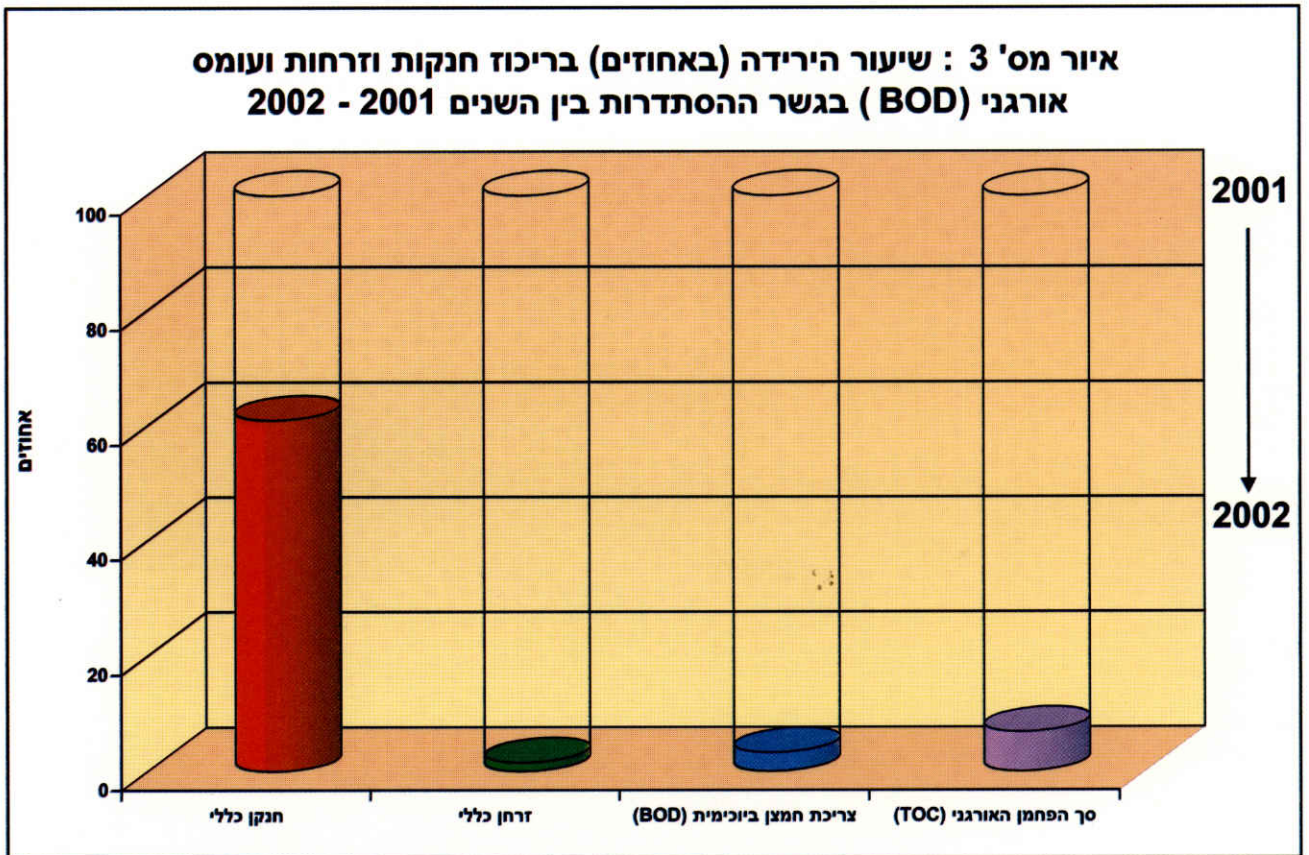
איור מס' 11: שיעור ההפחתה בריכוזי נוטריאנטים ובחומר אורגני בין השנים 2001 - 2002

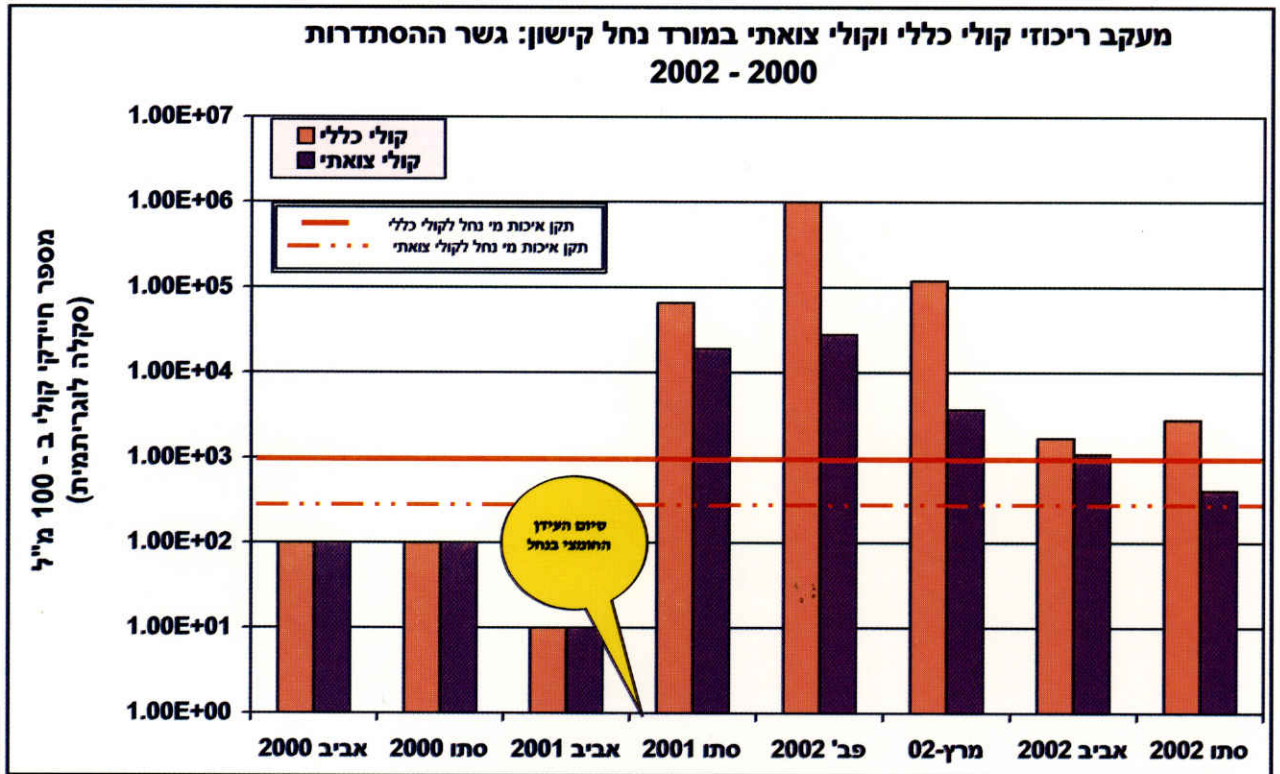
איור מס' 13: מעקב ריכוזי קולי כללי וצואתי בגשר ההסתדרות 2002 - 2000

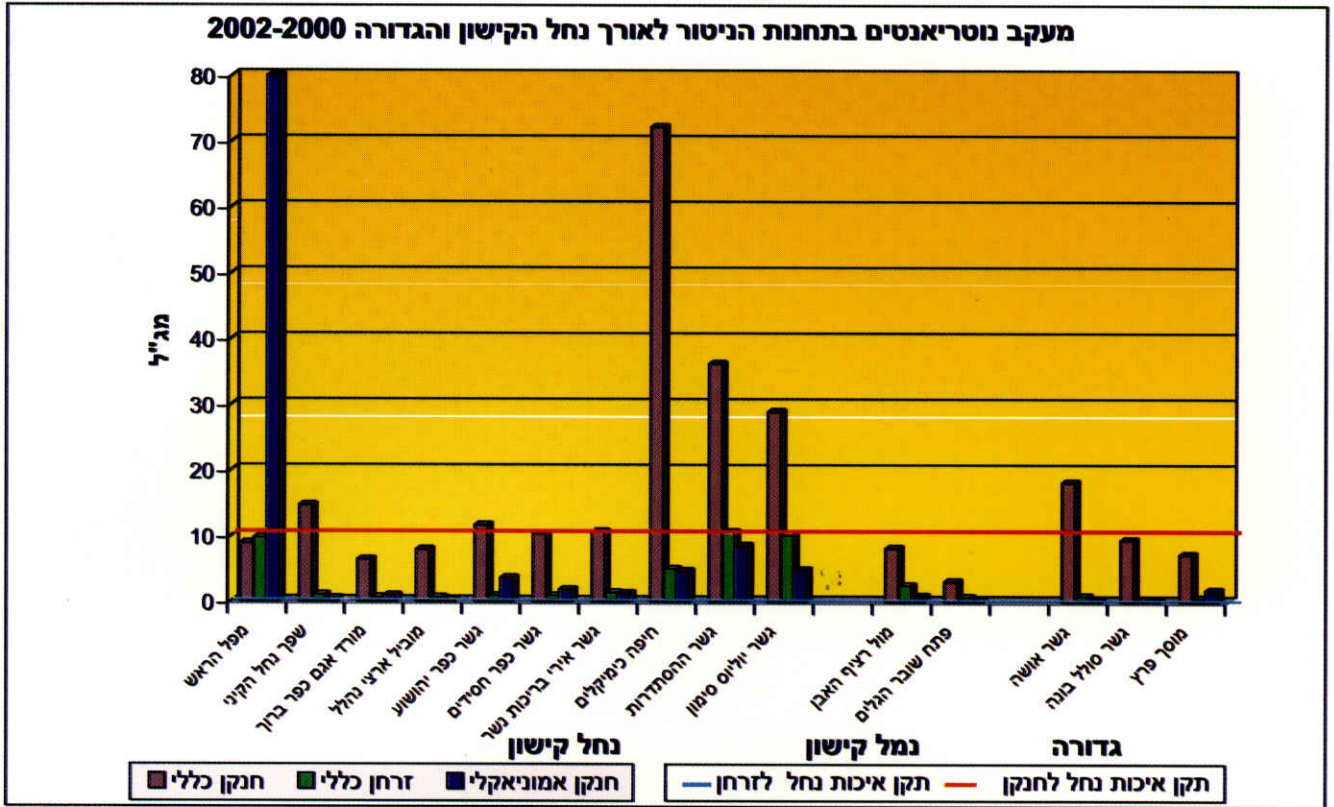
איור מס' 15: מעקב ערכים ממוצעים של נוטריאנטים בתחנות הניטור לאורך נחל הקישון והגדורה 2002 - 2000
